## Begehungsprotokoll zur Ortsbegehung Ockenheim am 12.07.2023

Projekt: Hochwasservorsorgekonzept Verbandsgemeinde Gau-Algesheim  
Projektnummer: 441  
Thema: Ortsbegehung OG Ockenheim  
Datum, Uhrzeit: 12.07.2023, 14:30 – 17:00 Uhr  
Besprechungsort: Ockenheim  
TeilnehmerInnen: VG Gau-Algesheim:  
Bauabteilung und verwaltungsinterne Ansprechpartner des HWVK-Konzepts:  
Frau Ammon meike.ammon@vg-gau-algesheim.de  
Herr Depué dorian.depue@vg-gau-algesheim.de  
Bürgermeister Ockenheim:  
Herr Müller info@ockenheim.de  
Herr Franke (Mitglied BWO, Bau- und Umweltausschuss)  
Herr Dickenscheid (Mitglied BWO, Winzer)  
Herr Link (Jagdvorsteher, Winzer)  
Frau Sopp (Struktur- und Genehmigungsdirektion Mainz)  
Ingenieurbüro Francke + Knittel GmbH:  
Herr Kiefer (Geschäftsführer und Projektleiter)  
kiefer@francke-knittel.de  
Herr Kind (Mitarbeiter des Projektteams)  
kind@francke-knittel.de

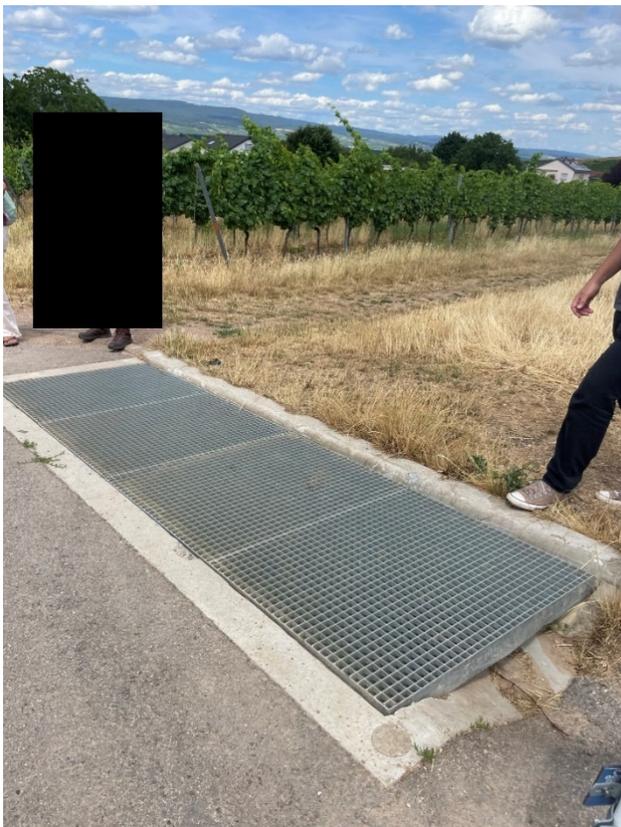
- Der vom Jakobsberg kommende Weg führt bei Starkregen Abflüsse und Geröll, weshalb etwa 50 Meter oberhalb der Bebauung ein Einlaufbauwerk mit Geröllfang integriert wurde, welches das aufgenommene Wasser Richtung Helmerichstraße in den Mischwasserkanal führt. Bei sehr starken Abflüssen ist zu erwarten, dass ein Großteil der Oberflächenabflüsse an diesem Einlaufbauwerk vorbeiführt in Richtung Michelstraße (s. Abbildung 1).
- In diesem Bereich wurden bisher allerdings noch keine hochwasserbedingten Ereignisse beobachtet.

Abbildung 1: Regenwassereinlauf am Wirtschaftsweg

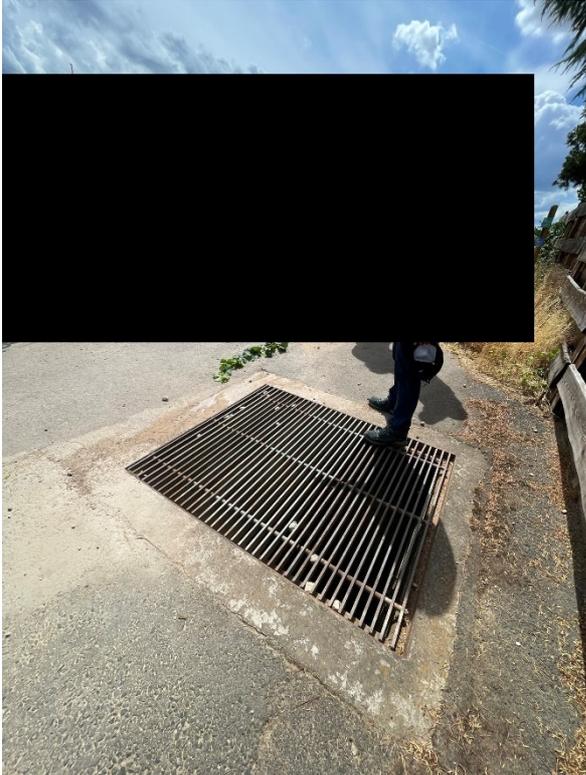
- Ein Regenwassereinlauf mit großem Gitterrost befindet sich am Ortsrand, seitlich an einem Wirtschaftsweg (s. Abbildung 2).

Abbildung 2: Regenwassereinlauf nahe Helmerichstraße

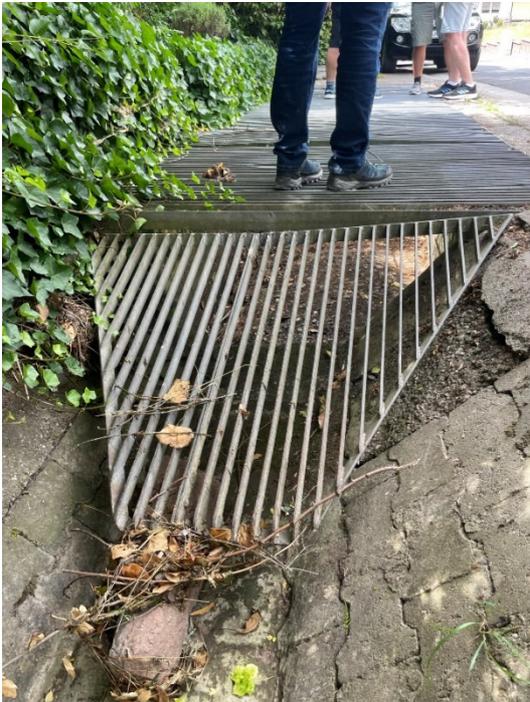
- Seitlich der steilen Straße befindet sich in einem befestigten Gerinne ein großdimensioniertes Einlaufbauwerk mit Geröllfang (s. Abbildung 3 und 4), welcher sich laut Aussage der Beteiligten, oft zusetzt (zw. Am St. Jakobsberg 1 und 3). Dies führt bei starkem Abfluss dazu, dass das Regenwasser auf die Straße überläuft. Maßnahmenvorschlag: Eine regelmäßige Unterhaltung des Grabens und des Einlaufbauwerks ist hier erforderlich (s. Abbildung 5).

Abbildung 3: Einlaufbauwerk

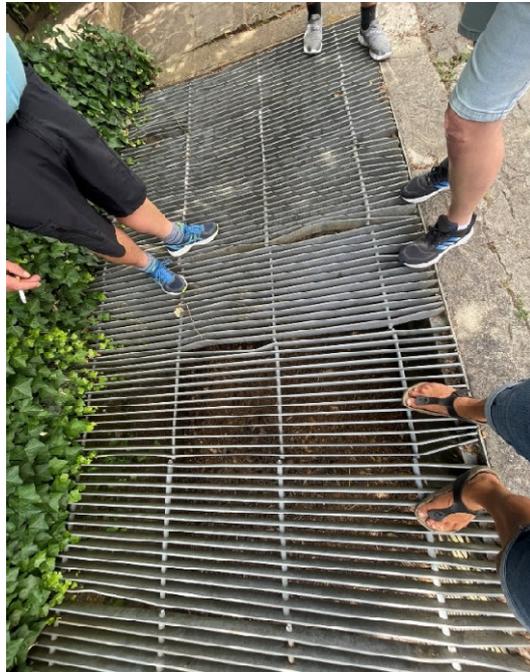
Abbildung 4: Geröllfang

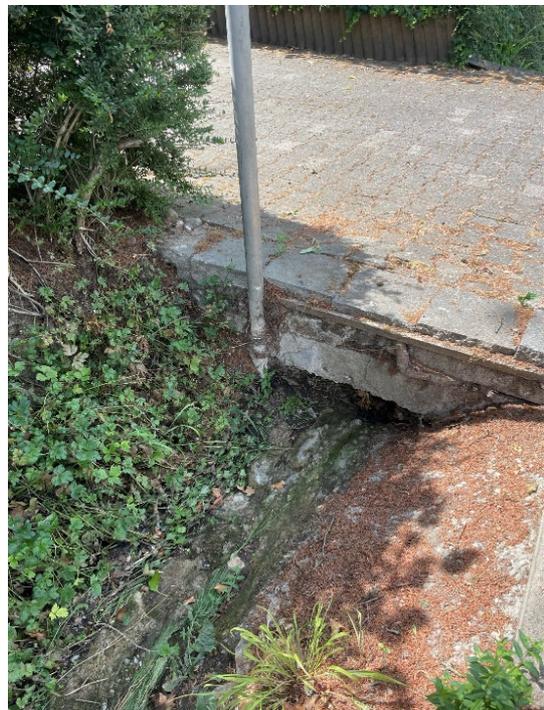
Abbildung 5: Zugesetzter Graben

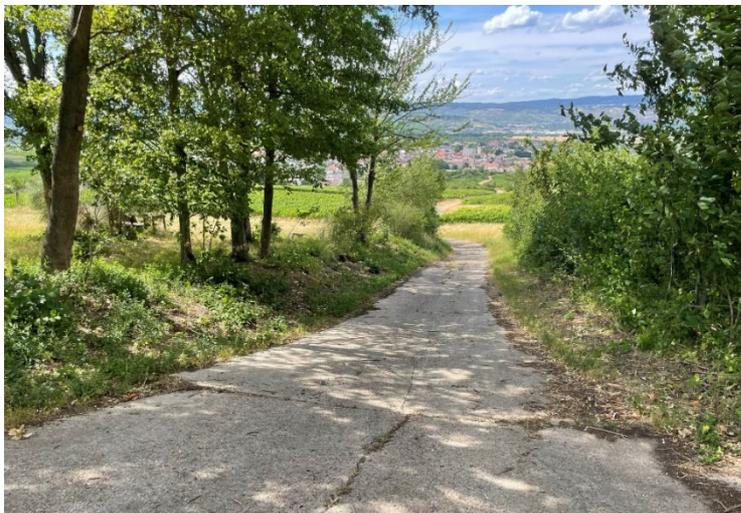
- Der Gehauweg (s. Abbildung 8) wird von den Ortskundigen ursächlich als Bereich mit dem höchsten Hochwasserschadenspotenzial in der Ortsgemeinde angesehen. Dies begründet sich durch die Topografie dieses Gebietes, welche dazu führt, dass das der Außengebietsabfluss entlang dieses Weges auf den Ortskern zuläuft. Zusätzlich läuft das Regenwasser von den Wirtschaftswegen auf den Gehauweg zu. Somit bildet sich dieser zum stark wasserführenden Weg. Das Einzugsgebiet des Gehauweges beginnt etwa ab dem Kloster Jakobsberg und erstreckt sich bis kurz vor die Mainzer Straße. Es hat eine Größe von rund 30 ha. **Maßnahmenvorschlag:** Am Anfang des Gehauweges, nahe des Am St. Jakobsberges, könnten seitliche Abschläge den Weg punktuell entlasten und auf die benachbarten Brachflächen verteilen (siehe Karte). Des Weiteren führt das starke Gefälle des Gehauweges dazu, dass der Ockenheimer Bach bei Hochwasserereignissen viel Geröll mit sich führt, welches den Graben (am Ende des Gehauweges) verstopfen kann.

Abbildung 8: Gehauweg in Richtung Ortsmitte

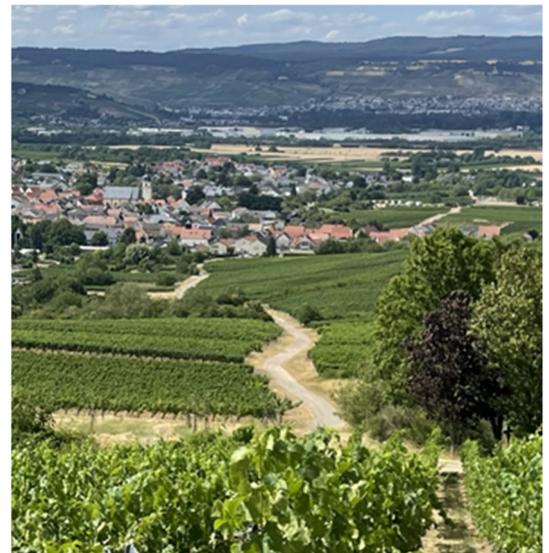
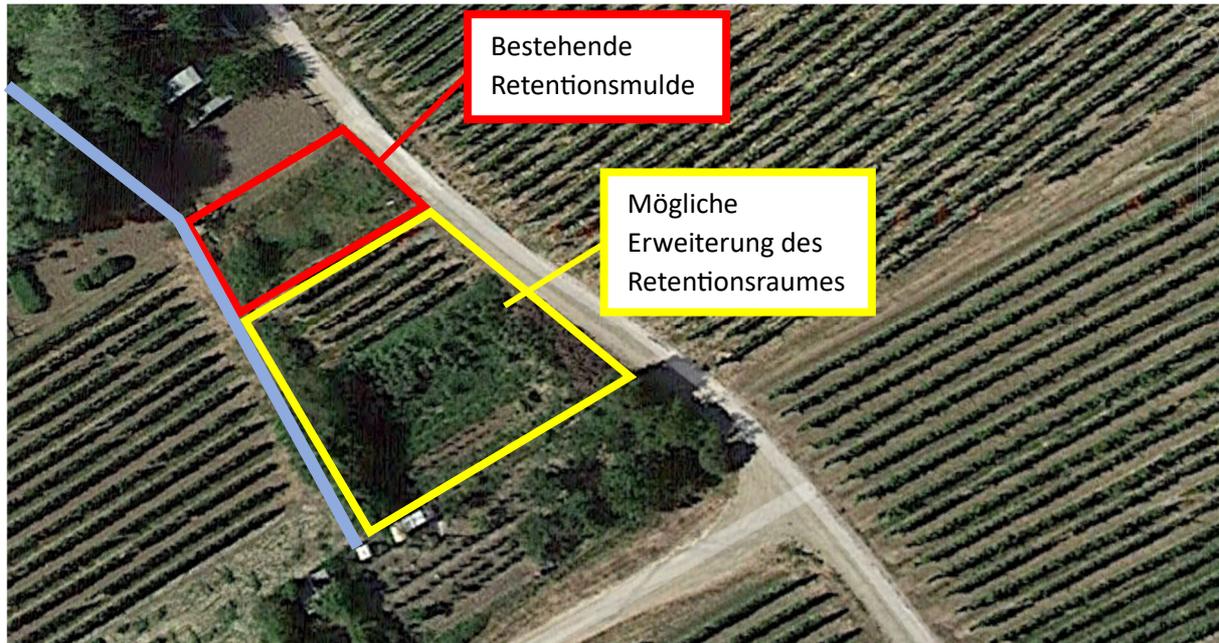
- Am Ende des Gehauweges existiert eine Retentionsmulde (s. Abbildung 9 roter Rahmen). In diesem Bereich kommt es auch zu Ablagerungen im Ockenheimer Bach. **Maßnahmenvorschlag:** Erweiterung des Retentionsraums mit multifunktionaler Nutzung bzw. Weiternutzung als „Schulweinberg“, s. Abbildung 9 gelber Rahmen).

Abbildung 9: Retentionsmulde am Ende des Gehauweges, Ockenheimer Bach

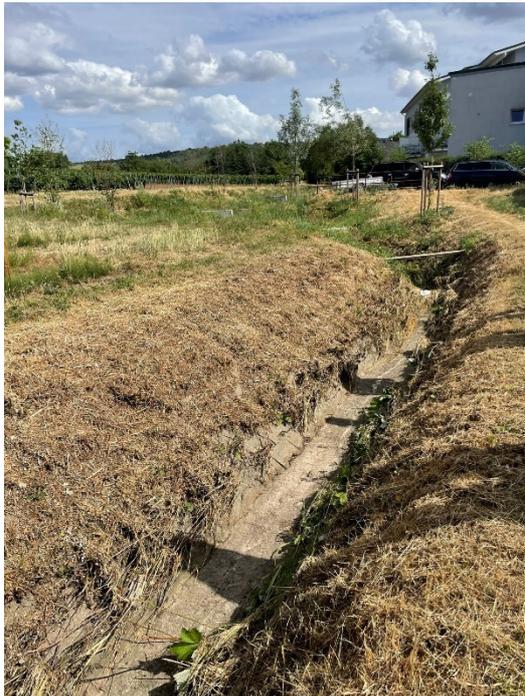
- Im Bereich der Taunusstraße wurde der Ockenheimer Bach renaturiert. Zum Hochwasserrückhalt wurde ein gestaffeltes Retentionsbecken angelegt. Der Bach wird anschließend in einem befestigten Trapezprofil weitergeführt (siehe Abbildung 10). (siehe Abbildung 11). Herr wird von Herrn Müller ein Potenzial für eine Rückstapproblematik angesprochen. Engstellen durch Bewuchs oder Ablagerungen sollten aufgrund der benachbarten Bebauung und der hierdurch bestehenden Hochwassergefährdung durch regelmäßige Unterhaltung dementsprechend beseitigt werden.

Abbildung 10: befestigtes Trapezprofil unterhalb gestaffeltem Retentionsanlage

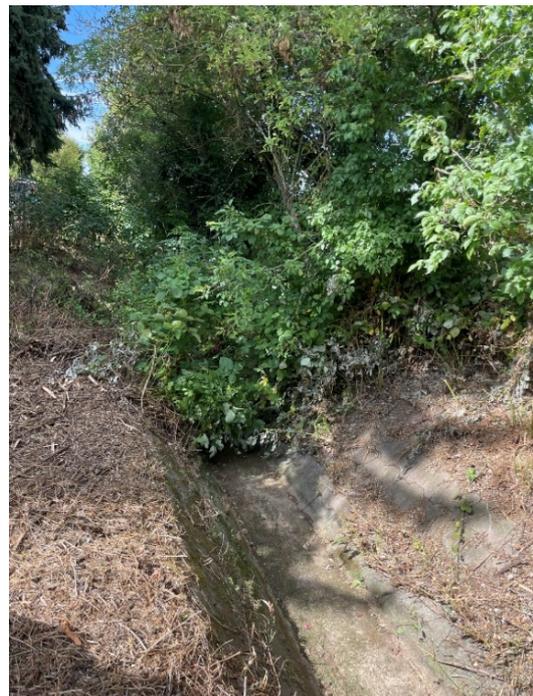
Abbildung 11: Bewuchs im Abflussprofil
