## Begehungsprotokoll zur Ortsbegehung Nieder-Hilbersheim am 21.06.2023

Projekt: Hochwasservorsorgekonzept Verbandsgemeinde Gau-Algesheim  
Projektnummer: 441  
Thema: Ortsbegehung OG Nieder-Hilbersheim  
Datum, Uhrzeit: 13.06.2023, 10:00 – 11:30 Uhr  
Besprechungsort: Nieder-Hilbersheim  
TeilnehmerInnen: VG Gau-Algesheim:  
Bauabteilung und verwaltungsinterne Ansprechpartner des HWVK-Konzepts:  
Frau Ammon meike.ammon@vg-gau-algesheim.de  
Herr Depué dorian.depue@vg-gau-algesheim.de  
Bürgermeisterin Nieder-Hilbersheim:  
Frau Jantz ob@niederhilbersheim.de  
Herr Bormann (Jagdpächter)  
Herr Hoch (Gemeindearbeiter)  
Herr Rauch (Feuerwehr)  
Herr Beiser (Besitzer Raumühle, 1. Beigeordnete)  
Ingenieurbüro Francke + Knittel GmbH:  
Herr Kiefer (Geschäftsführer und Projektleiter)  
kiefer@francke-knittel.de  
Frau Heinrich (Mitarbeiterin des Projektteams)  
heinrich@francke-knittel.de

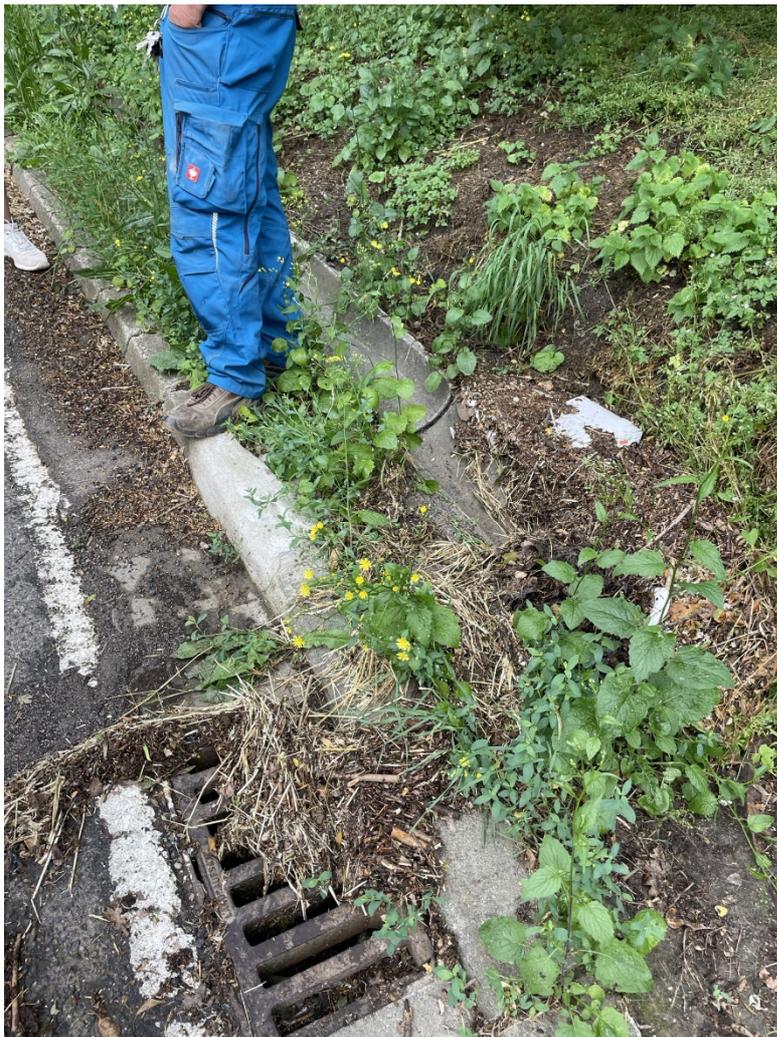
- Der Regenwasserabfluss im Untersuchungsgebiet 1 konzentriert sich größtenteils auf die Kreisstraße, so dass das Gefahrenpotenzial für die Gebäude „Am Wald“ als gering eingestuft werden kann.
- Auch die Feuerwehr Nieder-Hilbersheim kann sich hier an keinen Einsatz erinnern.
- Entlang der Kreisstraße verläuft zudem eine Entwässerungsmulde, welche regelmäßig gereinigt werden sollte.

Abbildung 1: Entwässerungsgraben

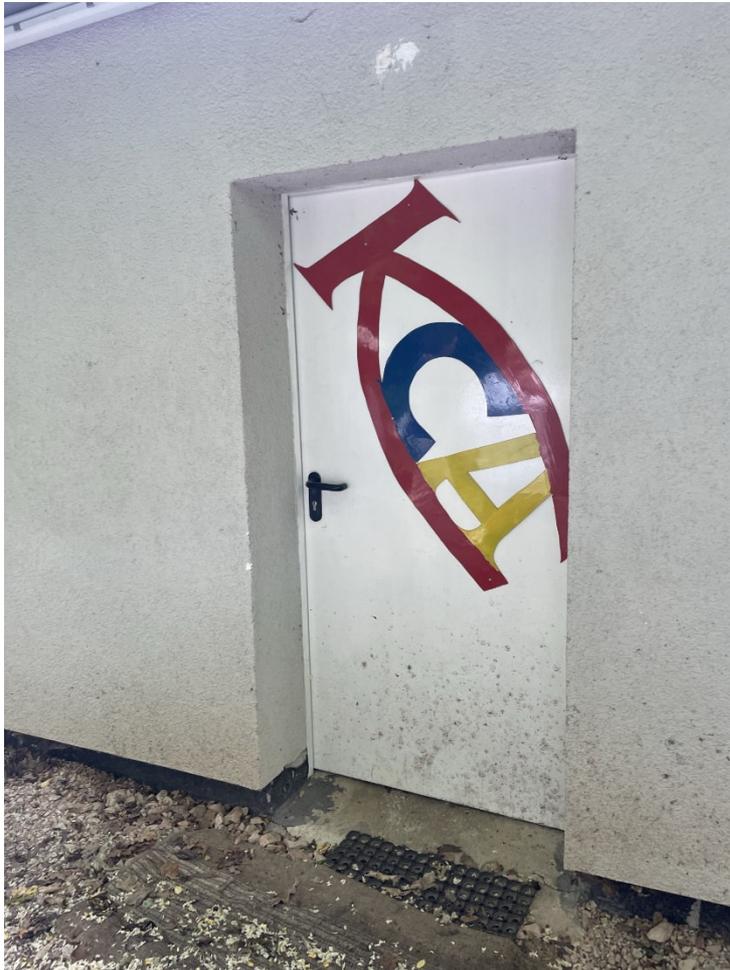
- Im September 1978 drang nach starken Regenfällen in der Turnhalle das Wasser ein.
- Um die Turnhalle in Zukunft zu schützen, wurde als Maßnahmvorschläge das Einbauen einer Stufe (10 cm) vor der Tür auf südöstlicher Seite der Turnhalle

Abbildung 2: Tür der Turnhalle

vorgeschlagen. Als weitere Option wurde eine Entwässerungsmulde am Weg entlang besprochen, welche das Wasser Richtung Süden abführt.

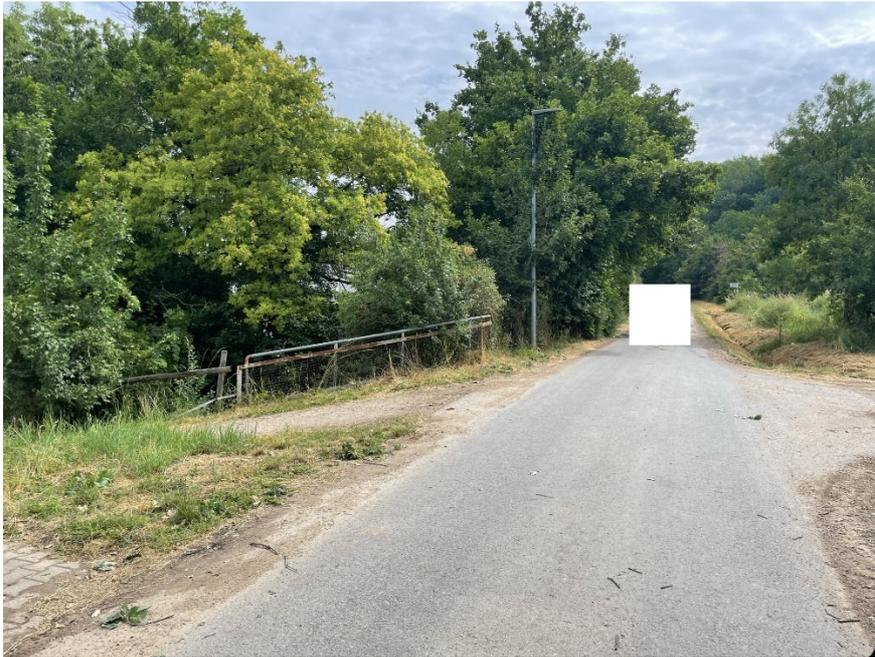
Abbildung 3: Brücke an der die Entlastungsleitung in den Welzbach mündet

- Auf Höhe der Trauerhalle befindet sich ein Kanalzusammenschluss mit einem Regenüberlauf. Die Entlastungsleitung führt entlang der Straße Richtung Osten und entlastet anschließend an der nächsten Brücke in den Welzbach.
- Es wurde das Vertiefen der Friedhofstraße zwischen dem Friedhof und der Brücke vorgeschlagen, um den Abfluss in die Ortslage zu verzögern.
- Der Unterhaltungszustand des Welzbachs ist in diesem Bereich als gut einzustufen. Es befinden sich kleinere Sträucher im Uferbereich, welche jedoch noch keine Gefahr darstellen.
- Der Welzbach fließt im ehemaligen Mühlgraben.

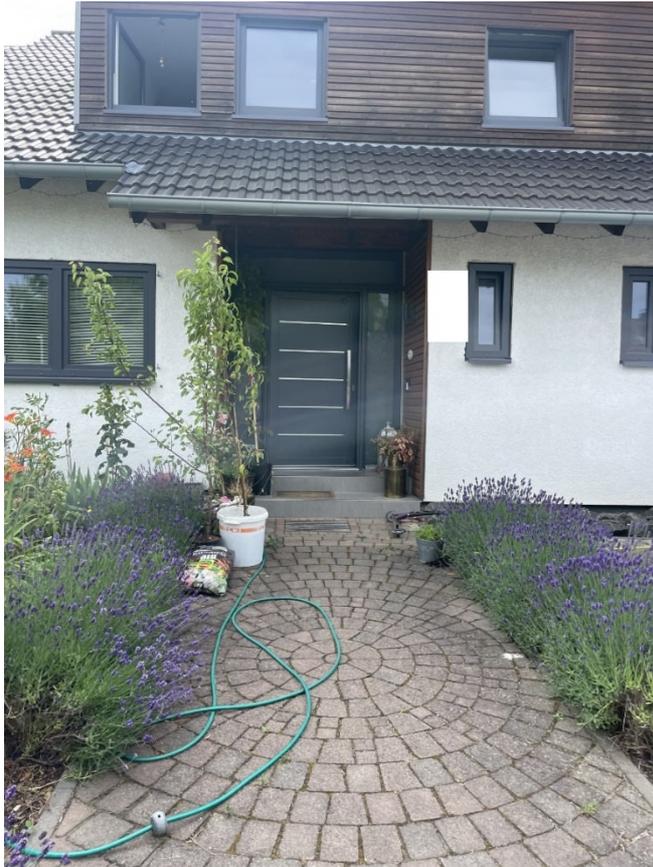
Abbildung 4: Hochwasserangepasstes Bauen „In den Frohngärten“

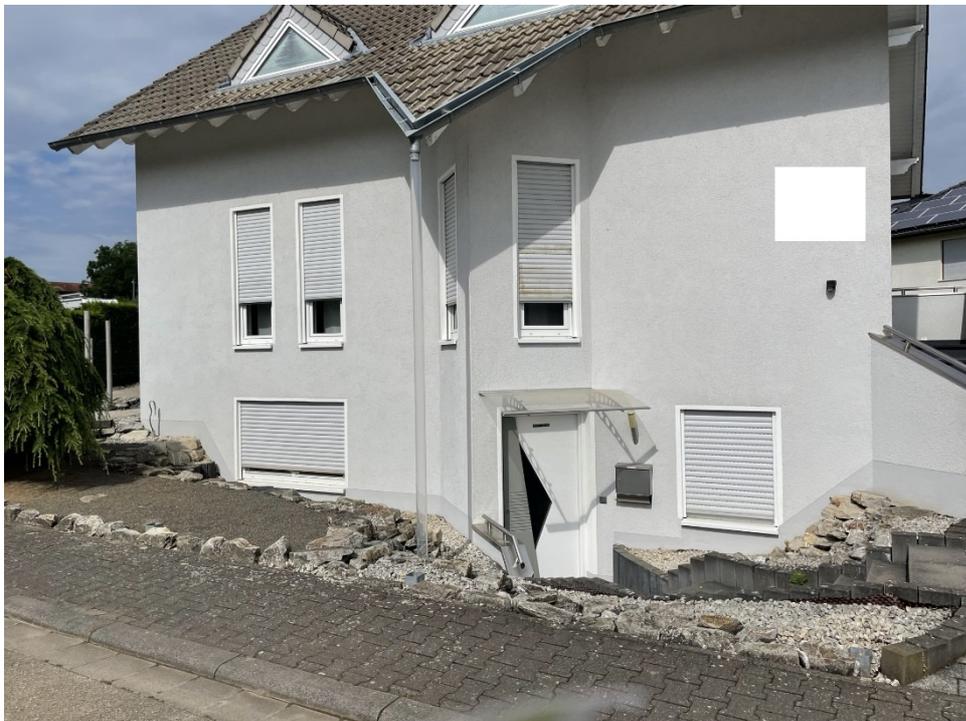
- 1979 stand, nach starken Regenfällen, das Wasser rund einen halben Meter auf der Straße und den Grundstücken.
- Im Straßenbereich sind Hauseingänge und Kellereingänge kritisch zu betrachten. Beispielsweise wird an dem Grundstück In den Frohngärten 10 vorgeschlagen eine Mauer um den Garten zu bauen.
- Einige Häuser sind teilweise hochwasserangepasst (Eingänge erhöht) gebaut.

Abbildung 5: Hochwassergefährdung „In den Frohngärten“

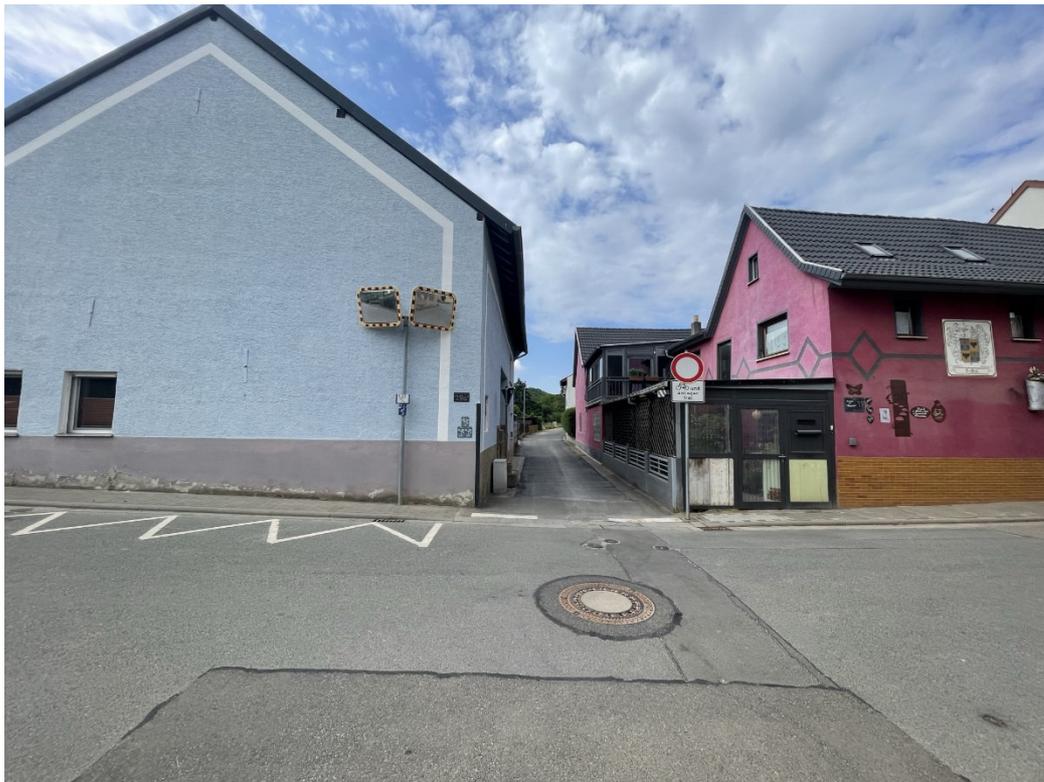
- An der Kreuzung In den Frohngärten/Am Schlag befindet sich der tiefste Punkt in der Ortschaft. Es wurde berichtet von bis zu einem halben Meter Wasser auf der Straße.
- Der Welzbach ist zwischen den Schrebergärten stark bewachsen und es befinden sich private Ablagerungen, wie Mähgut im Uferbereich.
- Eine Pflege des Welzbachs gestaltet sich in diesem Bereich schwer, da Zäune und Mauern der Schrebergärten bis an den Gewässerrand reichen.

Abbildung 6: Tiefpunkt/Hochwassersammlung im Überschwemmungsgebiet (In den Frohngärten/Am Schlag)

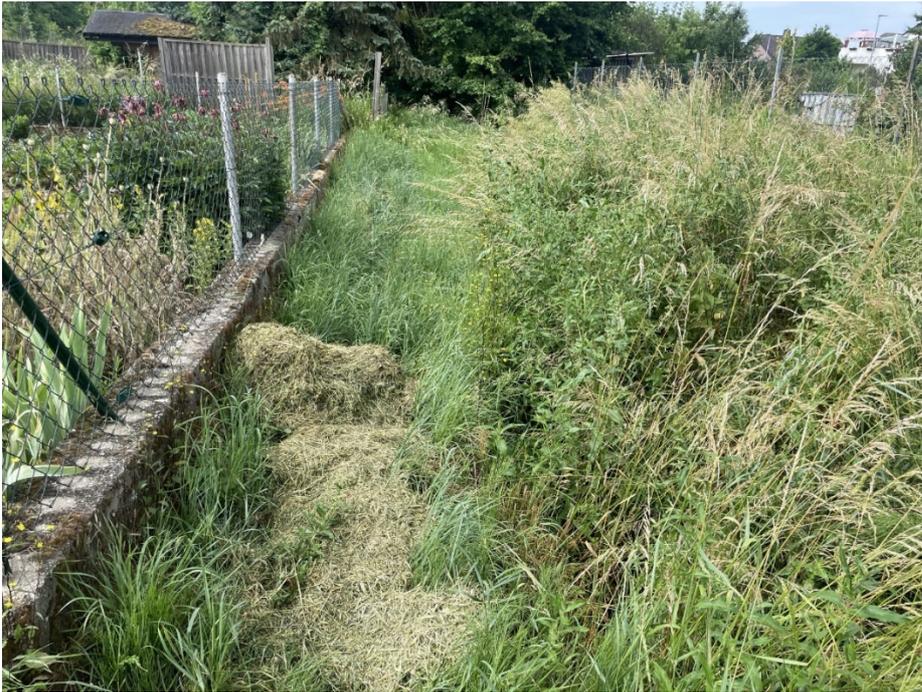
Abbildung 7: Ablagerungen am Welzbach, die bei Hochwasser gefährlich werden

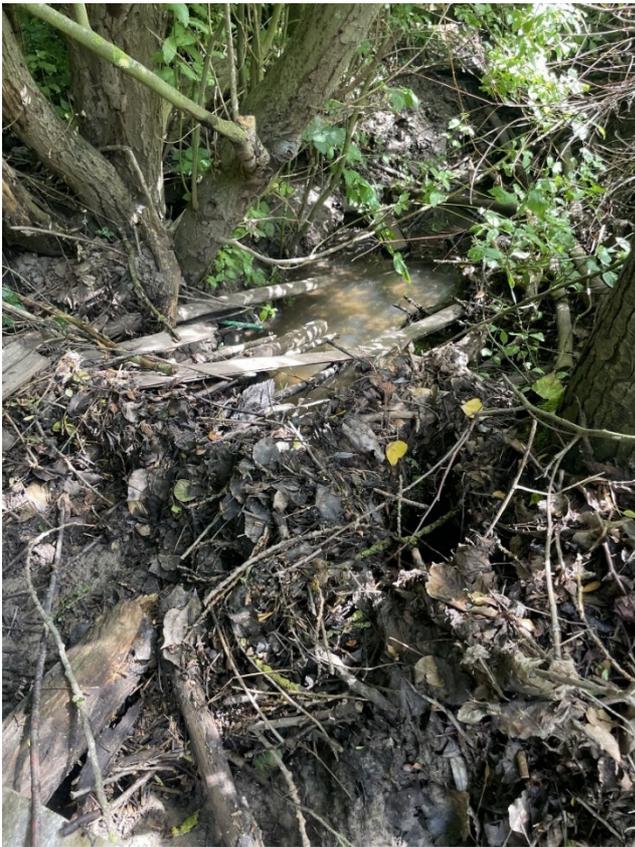
Abbildung 8: Einbauten und Ansammlungen im Welzbach

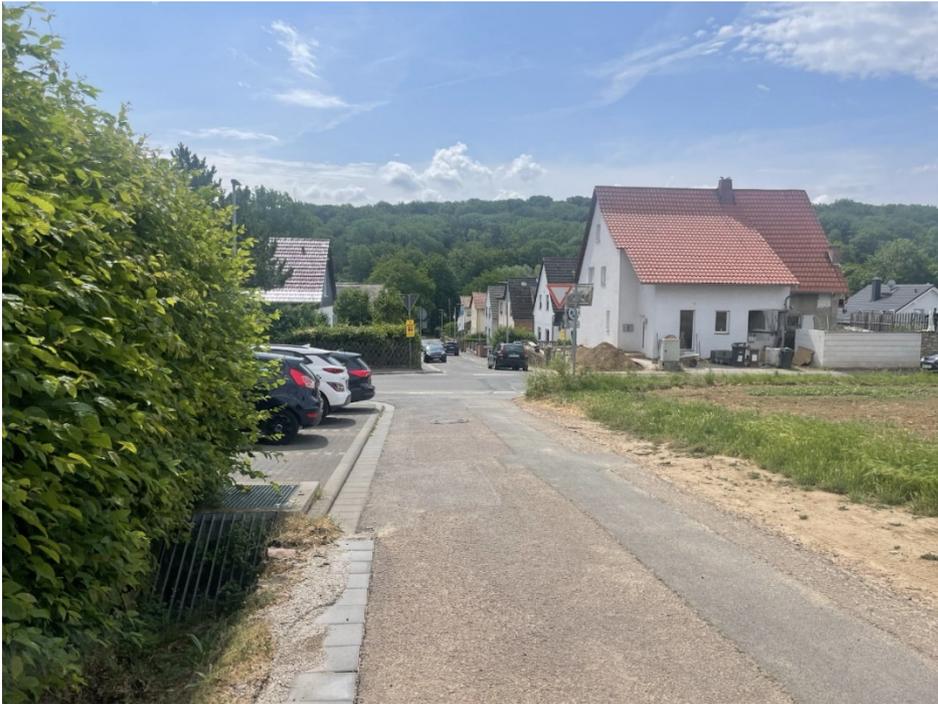
- Westlich des Grundstücks der Hauptstraße 73 befindet sich ein Regenwassereinlauf.
- An der Hauptstraße entlang, vom Ortsrand bis zur Gewerbestraße wird eine Entwässerungsmulde vorgeschlagen, um den Abfluss in das Gewerbegebiet abzufangen.
- Nach Einschätzungen aus der Ortsbegehung verlaufen die Abflusswege entlang des Wirtschaftsweges, welcher von Nordwesten auf die Kapellenstraße trifft.
- Als weiteren Maßnahmenvorschlag wurde eine Hochwasserlenkung über den Wirtschaftsweg gegenüber der Kapellenstraße zur Hauptstraße hin vorgeschlagen.

*Abbildung 9: Regenwassereinlauf oberhalb der Hauptstraße, Verlängerung Gartenstraße*
