Umwelttechnischer Bericht
Nr. 6095-20

Projekt: Betriebsgelände der Firma Schnell
Immobilien GbR in der Rheinstraße 40
in Gau-Algesheim

Aufgestellt am: 23. Juli 2020

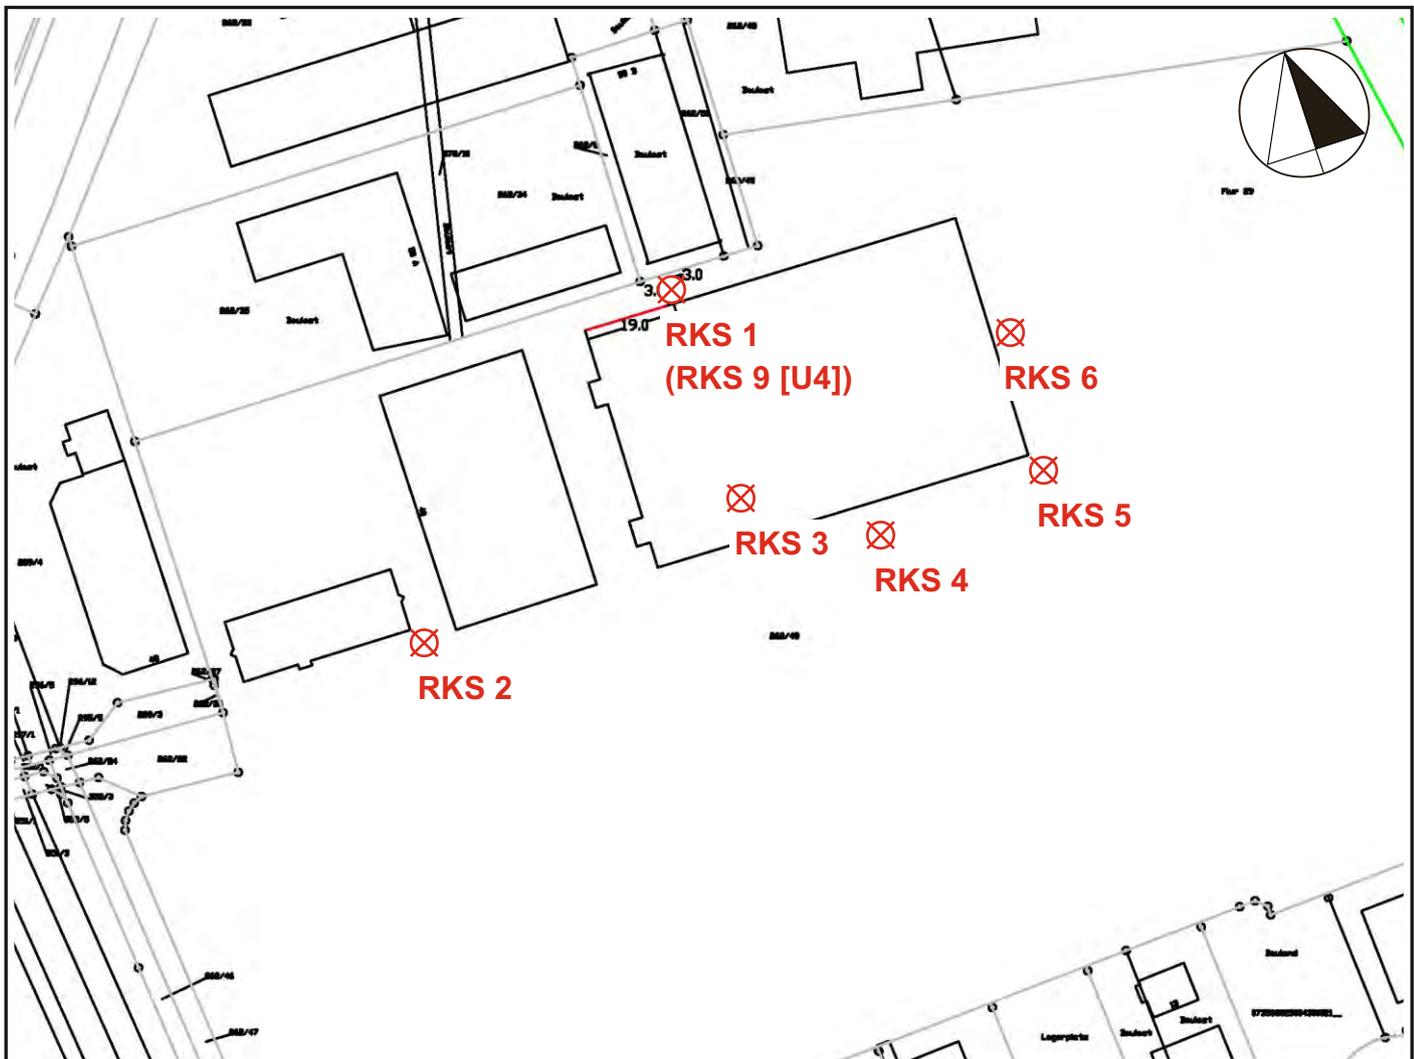
Die Lage der bauseits festgelegten Untersuchungspunkte kann dem Lageplan der Anlage 1 entnommen werden.

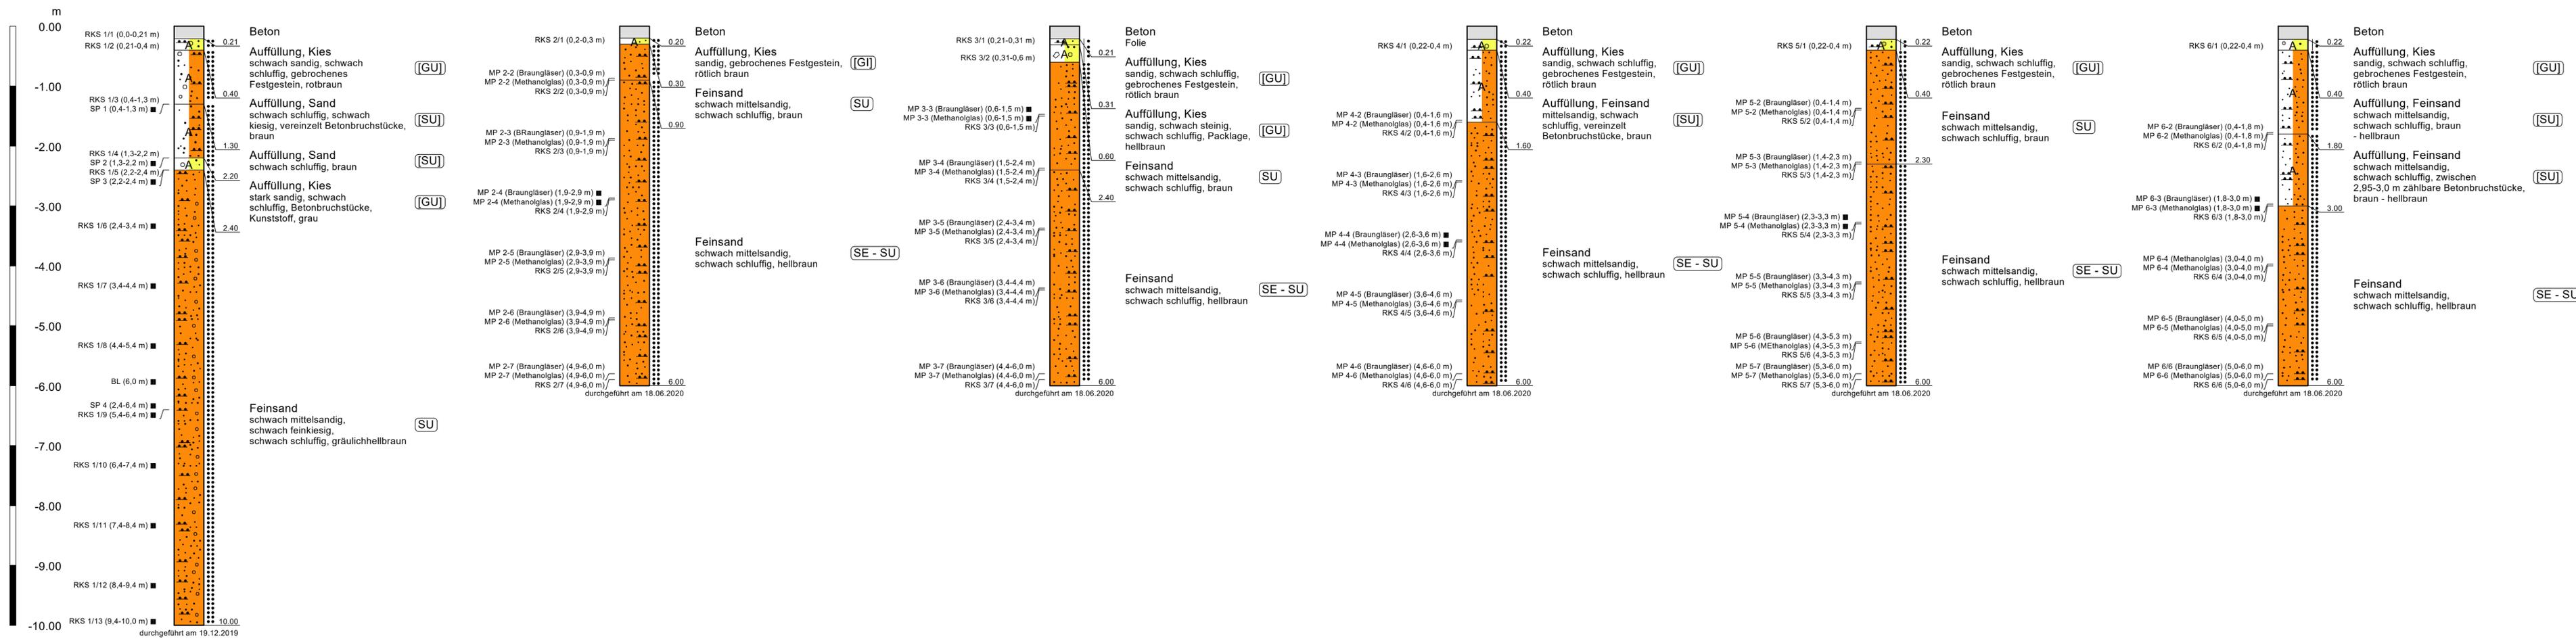
Die Ergebnisse der Rammkernsondierungen sind in der Anlage 2 als geotechnischer Profilschnitt im Maßstab 1 : 50 dokumentiert.

Die ausgeführten Rammkernsondierungen RKS 2 bis RKS 6 erschließen einen 20 bis 22 cm dicken Betonaufbau mit unterlagernder Auffüllung aus einem gebrochenen Festgestein bis max. 0,6 m unter Ansatzpunkt. In den Aufschlusspunkten von RKS 4 und RKS 6 folgt bis in eine Tiefenlage von 1,6 m unter GOK (RKS 4) bzw. bis 3,0 m unter GOK (RKS 6) ein aufgefüllter Schichthorizont aus einem schwach schluffigen Sand vereinzelt mit zählbaren Betonbruchstücken.

Unterhalb der Auffüllung steht bis in die Endtiefe von 6,0 m unter GOK bei allen Aufschlüssen ein schwach mittelsandiger, schwach schluffiger Feinsand an.

Die Lagerungsdichte der Bodenhorizonte ist mit mitteldicht anzugeben.

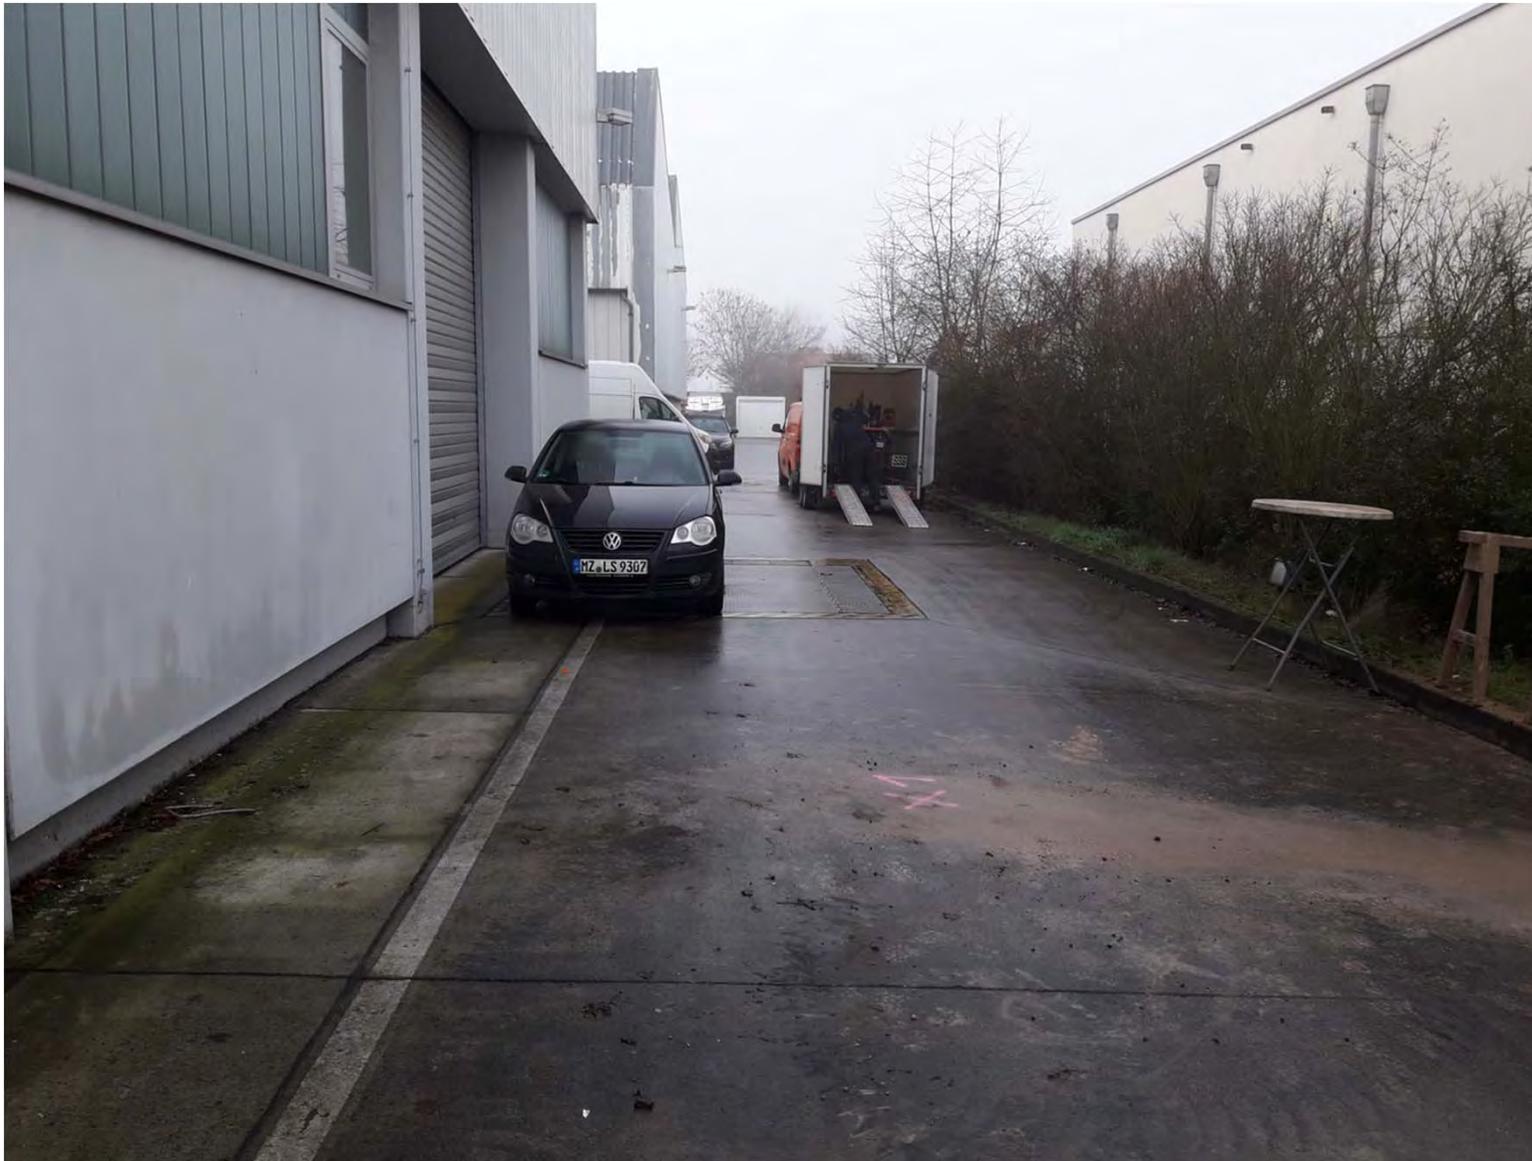
Bild 1: Ansatzstelle RKS 1 (RKS 9 [U4])

Der bereits im Dezember 2019 ausgeführte Aufschluss RKS 1 wurde im Bereich der von Trischler und Partner durchgeführten RKS 9 [U4] mit erkundeter Schlacke und nachgewiesenen erhöhten Kohlenwasserstoff-Gehalten niedergebracht.
