**Ortsgemeinde Ockenheim
Bebauungsplan Ortsmitte
- Abriss- & Sanierungsarbeiten -**

Artenschutzrechtliche Beurteilung (Kurz-saP)

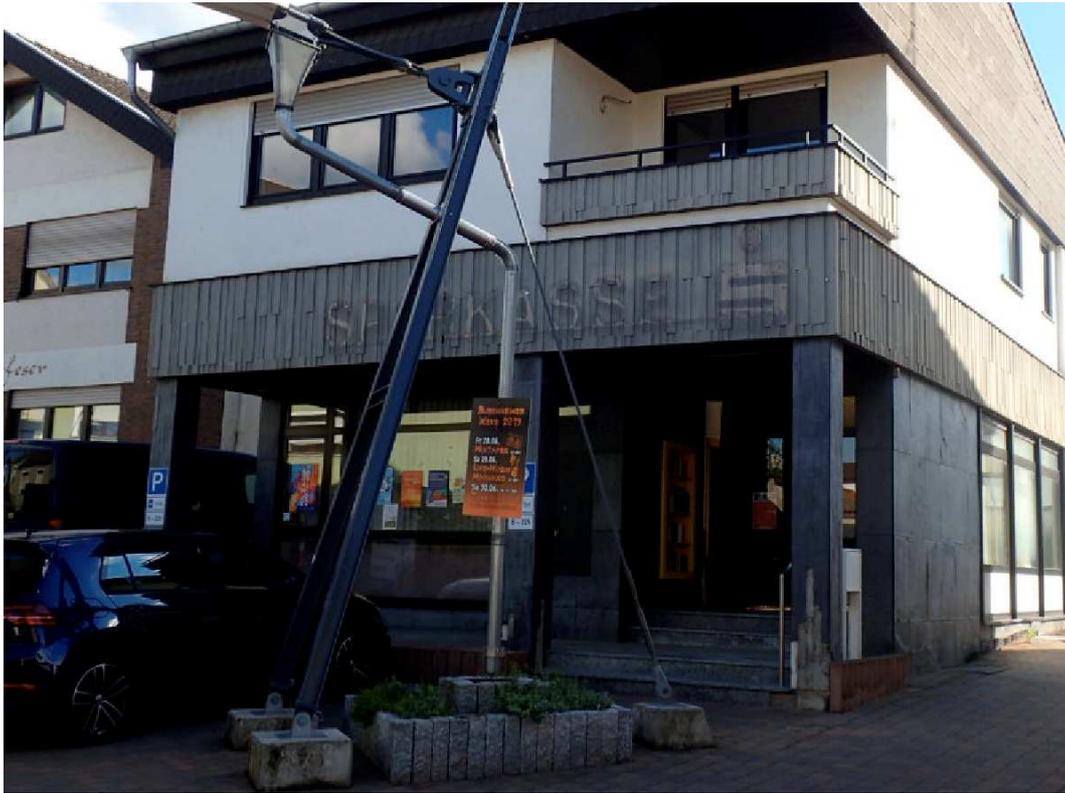
Die ehemalige Sparkasse ist ein Geschäftsgebäude aus den 1980er Jahren in einem dem Alter entsprechenden Erhaltungszustand. Alle Fenster und Türen sind intakt, es gibt keine Einflugmöglichkeiten oder Eintrittsmöglichkeiten ins Gebäude. Verkleidungen und Schmuckobjekte an der Fassade bieten keine Hohlräume oder Nischen.

Bild 01: Blick von der Bahnhofstraße auf die ehemalige Sparkasse

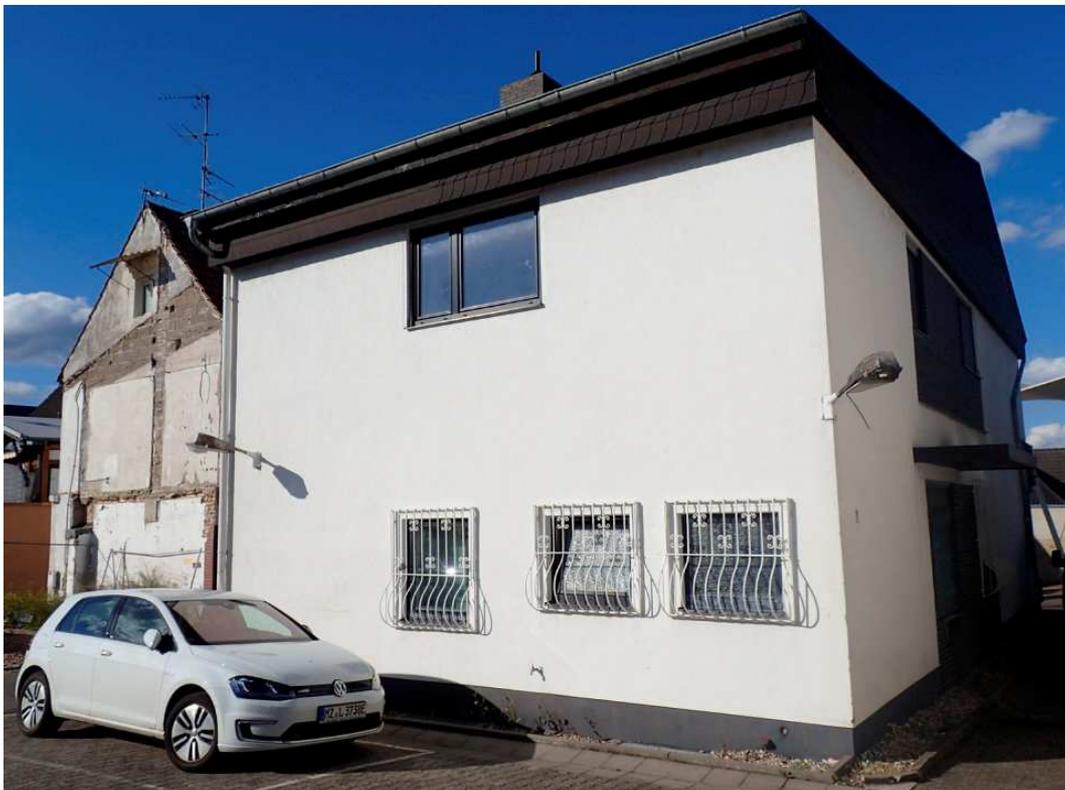
Bild 02: Rückseite des Sparkassengebäudes

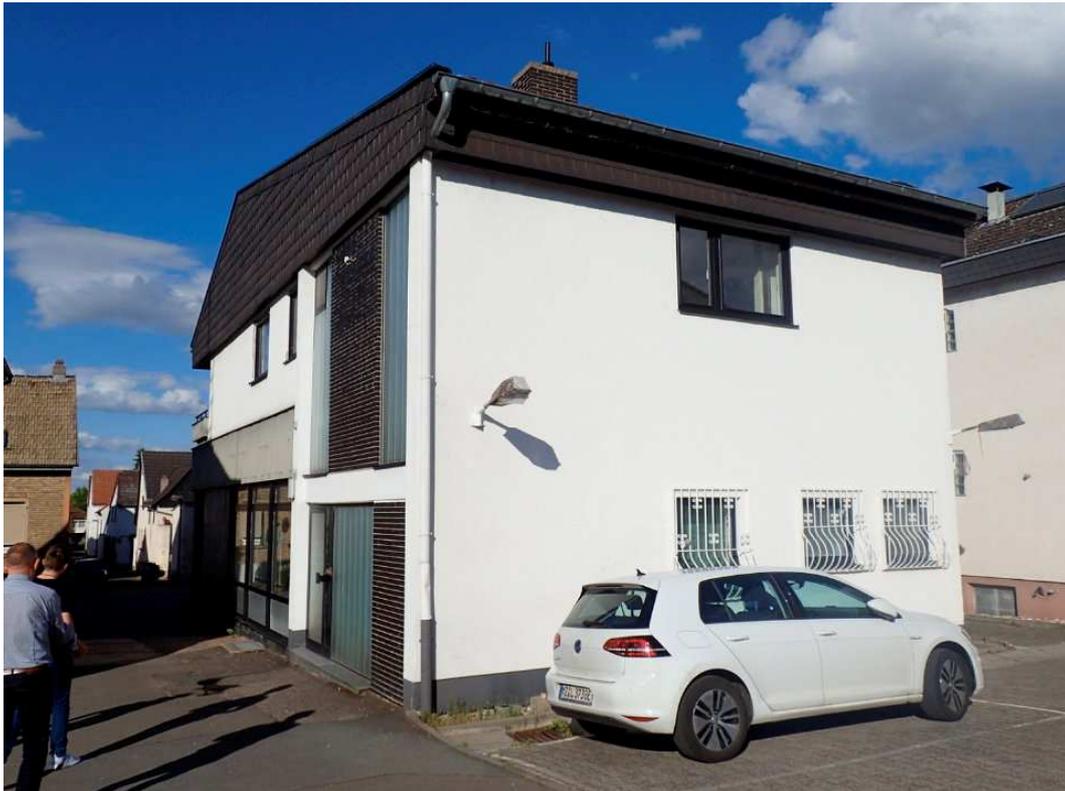
Bild 03: Blick vom Innenhof auf den südwestlichen Gebäudeabschnitt der Sparkasse

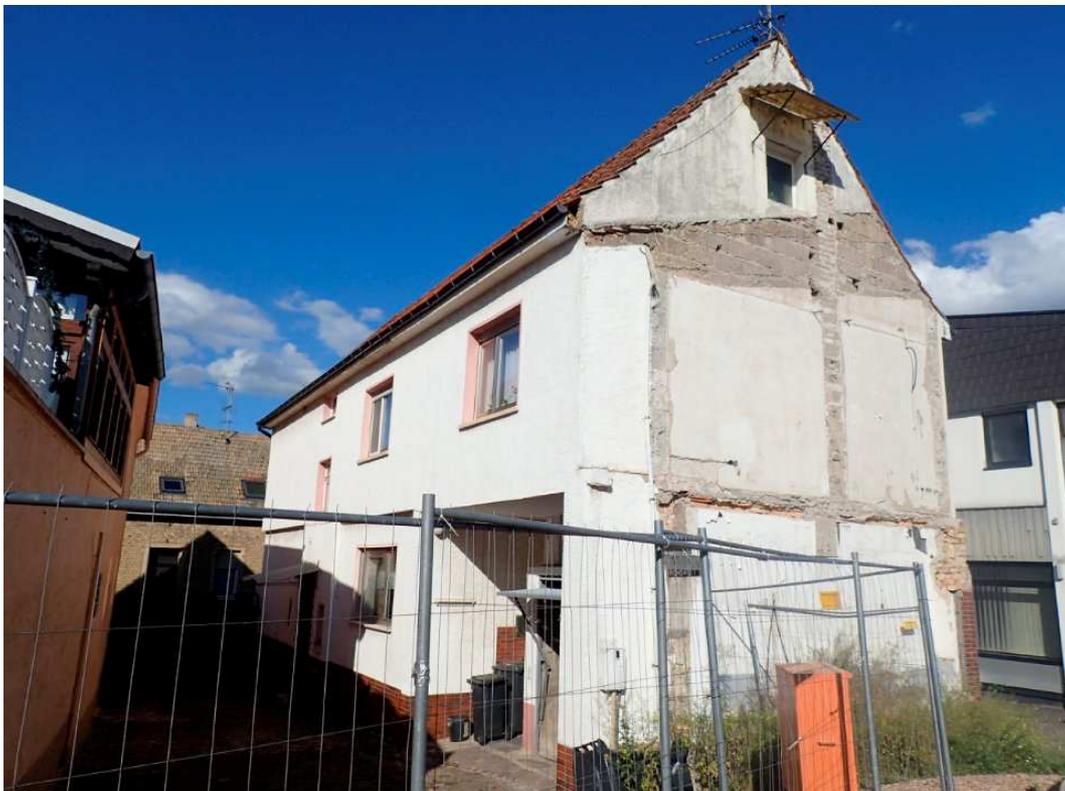
Bei dem Wohnhaus Bahnhofstraße 24 handelt es sich um ein Backsteinhaus mit Sandsteinsockel. Die straßenseitige (nordöstliche) Giebelseite ist steinsichtig, die langgezogenen Traufseiten sind beiderseits verputzt. Hofseitig wurde das Gebäude mit Hohlblocksteinen verlängert, ein direkt angebautes Nebengebäude wurde zwischenzeitlich ebenso abgerissen wie ein weiteres Nebengebäude an der Nordseite des Grundstücks. Die hofseitige (südwestliche) Giebelseite des Gebäudes wurde durch den Abriss des Nebengebäudes freigelegt, sie trägt überwiegend Innenputz, im Giebel Außenputz. Die Bereiche, in denen einst die Dachkonstruktion und die Wände des Nebengebäudes ansetzten, sind ebenfalls steinsichtig, hier sind zahlreiche der Hohlblocksteine beschädigt, so dass sie teilweise Zugänge zu den Luftkammern bieten. Auch dieses Haus befindet sich in einem guten Zustand, alle Fenster und Türe sind intakt, so dass es auch hier keine Einflugmöglichkeiten ins Haus gibt. Lediglich im Dachbereich gibt es kleinere Lücken in den Verkleidungen, durch die Tiere unter die Ziegel gelangen können. Die Köpfe der Dachsparren sind verkleidet.

Bild 04: Rückansicht auf das benachbarte, zu sanierende Gebäude Bahnhofstraße 24

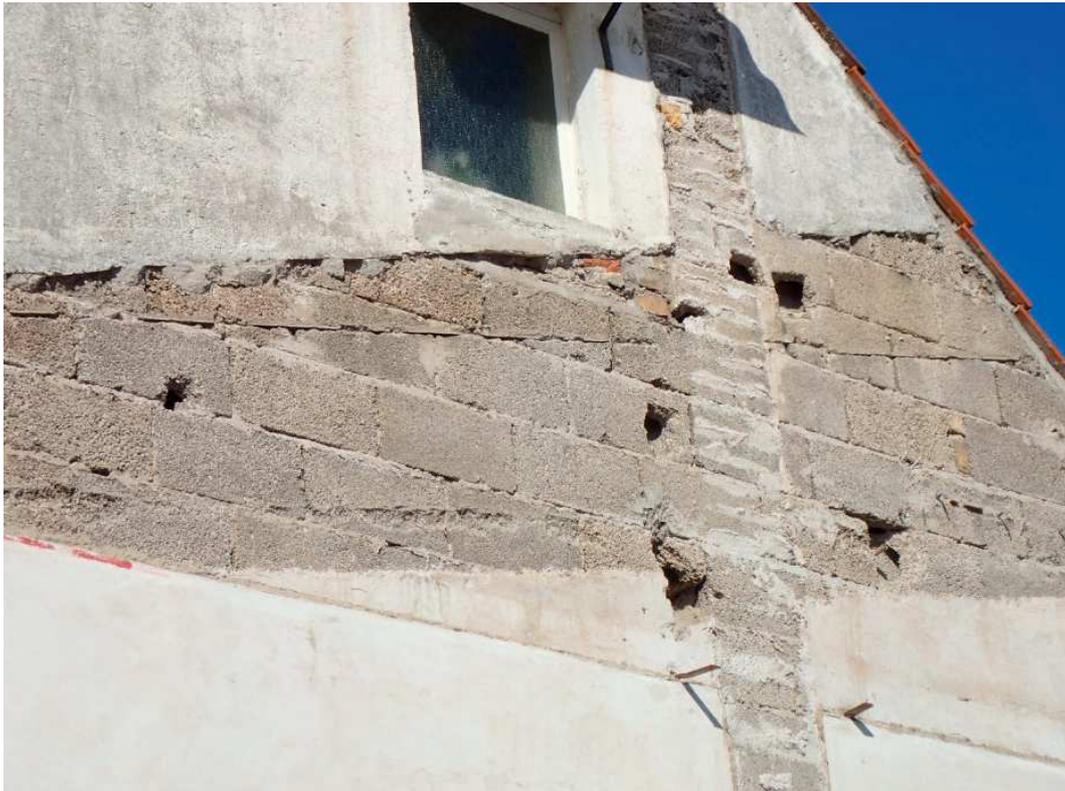
Die beschädigten Hohlblocksteine auf der südwestlichen Giebelseite des Hauses Bahnhofstraße 24 mit freiem Zugang zu den Luftkammern besitzen Quartiereignung für Fledermäuse, da die Hohlräume zugleich zugänglich, geschützt, trocken und rau sind, so dass sich hier Fledermäuse zum Schlafen, Ruhen, für Sozialkontakte oder zur Jungenaufzucht aufhalten können. Da ohne gezielte Untersuchung die tatsächliche Nutzung der Steinhohlräume durch Fledermäuse und somit eine Betroffenheit der streng geschützten Fledermausarten nicht ausgeschlossen werden kann müssen diese im Rahmen der Sanierungsarbeiten vertiefend untersucht werden. Die hohlraumreichen, beim Abriss des Nachbarhauses beschädigten Hohlblocksteine besitzen Potential als Sommer- und als Übergangquartier für Fledermäuse.

Das zu sanierende Gebäude Bahnhofstraße 24 weist in Form der Höhlungen bzw. Löcher in den Hohlblocksteinen auf der südwestlichen Giebelseite des zu sanierenden Gebäudes Potenzial als Fledermausquartier auf. Ohne vorherige Überprüfung besteht die Gefahr, dass in den Hohlräumen schlafende Fledermäuse getötet oder verletzt werden. Die Tötung oder Verletzung der streng geschützten Arten (alle heimischen Fledermausarten unterliegen diesem Schutzstatus) stellt einen Verstoß gegen das Tötungsverbot des § 44 Abs. 1 BNatSchG dar.

Bild 05: Blick auf die zu höhlenreichen zu sanierenden Mauerbereiche mit potentieller Habitateignung für Fledermäuse

Die Höhlungen sind unter Einsatz eines Hubsteigers oder am eingerüsteten Objekt zu kontrollieren. Dabei werden die Höhlungen von außen und mittels einer Endoskopkamera von innen kontrolliert und dokumentiert. Alle Höhlungen werden, falls sie unbesetzt sind, nach der Kontrolle verschlossen, so dass eine Nutzung als Quartier ausgeschlossen werden kann.

- Kontrolle der höhlungsreichen Mauersteine auf das Vorkommen von streng geschützten Fledermausarten vorab mittels Hubsteiger oder am eingerüsteten Objekt.

- Bei Quartiereignung, jedoch ohne den Nachweis einer Quartiernutzung durch Fledermäuse, temporäres Verschließen der Höhlungen bis zur Durchführung der Sanierungsarbeiten

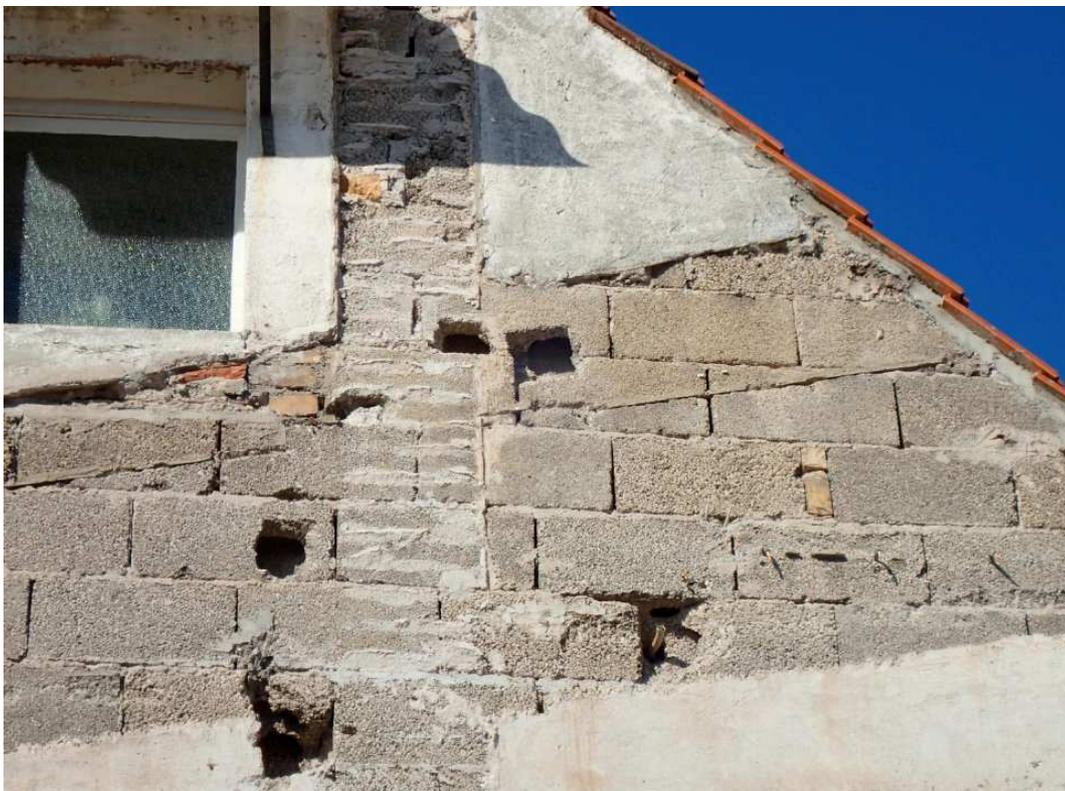
Bild 06: Auf Fledermäuse zu kontrollierende Mauerfugen und -höhlen am sanierungsbedürftigen Haus

- Bei Nachweis aktuell vorkommender Bergung und Sicherung der Fledermäuse
- Im Zuge des Nachweises bewohnter Quartiere ist zum Verschluss der Hohlräume eine Ausnahme nach § 45 Abs. 7 BNatSchG von den Verboten des § 44 Abs. 1 Nr. 3 BNatSchG durch die Obere Naturschutzbehörde erforderlich.

- In diesem Fall sind voraussichtlich Ersatzquartiere am sanierten Gebäude oder in direkter räumlicher Nachbarschaft anzubringen. Die Anzahl der Ersatzquartiere richtet sich nach der Anzahl entfernten und bewohnten Höhlungen gemäß Ausnahmegenehmigung durch die Obere Naturschutzbehörde.

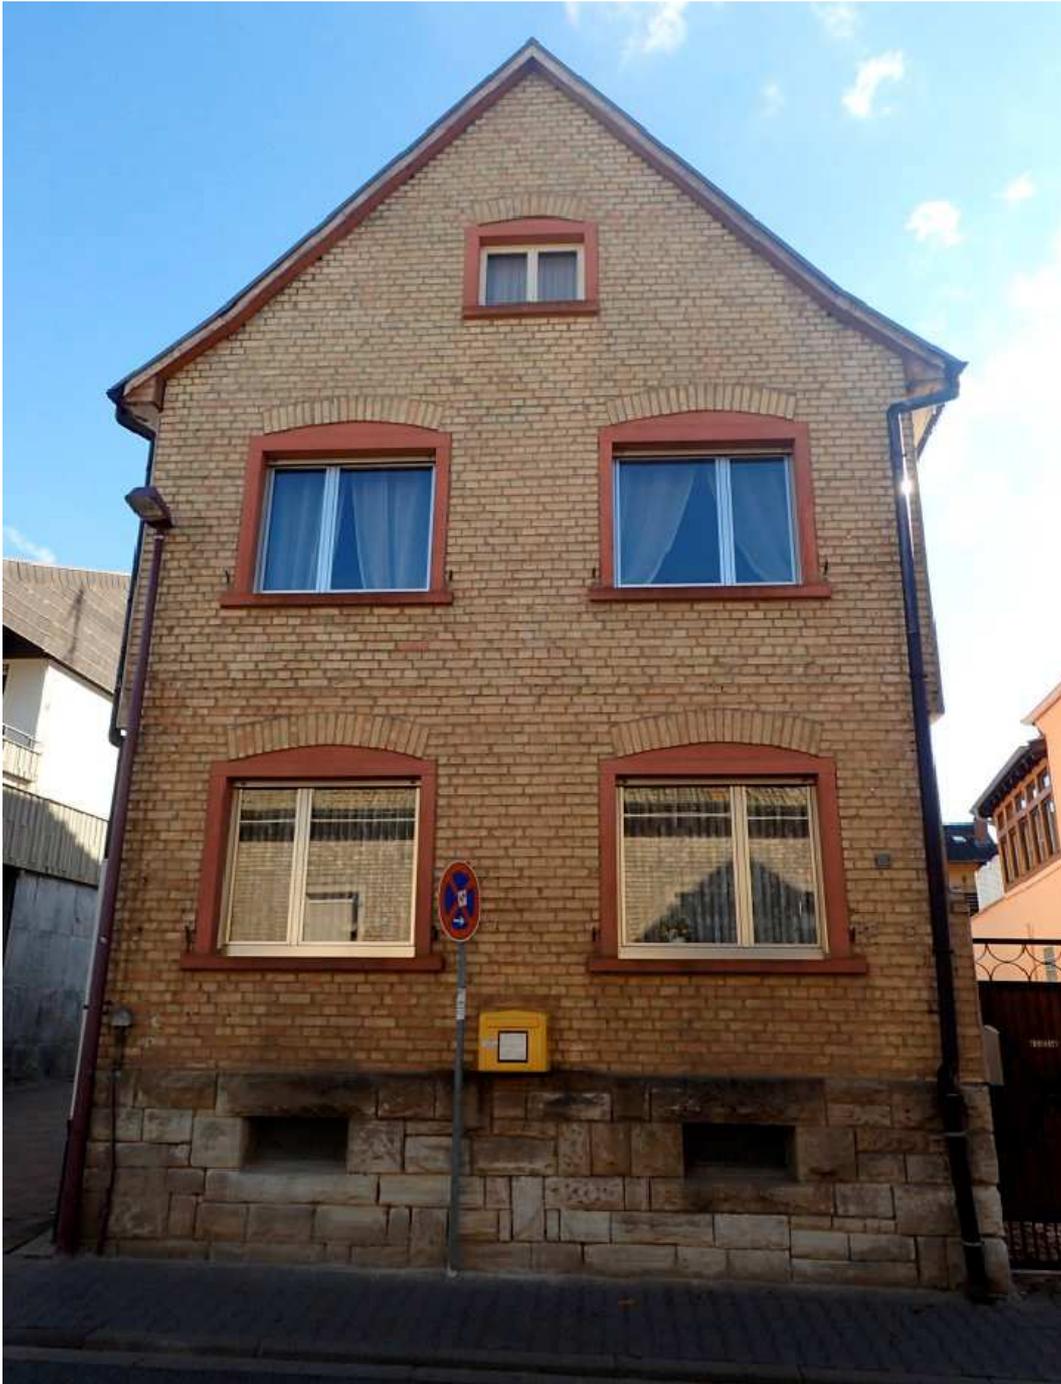
Bild 07: Vorderansicht des zu sanierenden Hauses in der Bahnhofstraße
