## Begehungsprotokoll zur Ortsbegehung Engelstadt am 13.06.2023

Projekt: Hochwasservorsorgekonzept Verbandsgemeinde Gau-Algesheim  
Projektnummer: 441  
Thema: Ortsbegehung OG Engelstadt  
Datum, Uhrzeit: 13.06.2023, 10:00 – 13:45 Uhr  
Besprechungsort: Engelstadt  
TeilnehmerInnen: VG Gau-Algesheim:  
Bauabteilung und verwaltungsinterne Ansprechpartner des HWVK-Konzepts:  
Frau Ammon meike.ammon@vg-gau-algesheim.de  
Herr Depué dorian.depue@vg-gau-algesheim.de  
Bürgermeister Engelstadt:  
Herr Hubert info@engelstadt.de  
Ingenieurbüro Francke + Knittel GmbH:  
Herr Kiefer (Geschäftsführer und Projektleiter)  
kiefer@francke-knittel.de  
Frau Steineck (Stellvertretende Projektleitung)  
steineck@francke-knittel.de  
Frau Heinrich (Mitarbeiterin des Projektteams)  
heinrich@francke-knittel.de

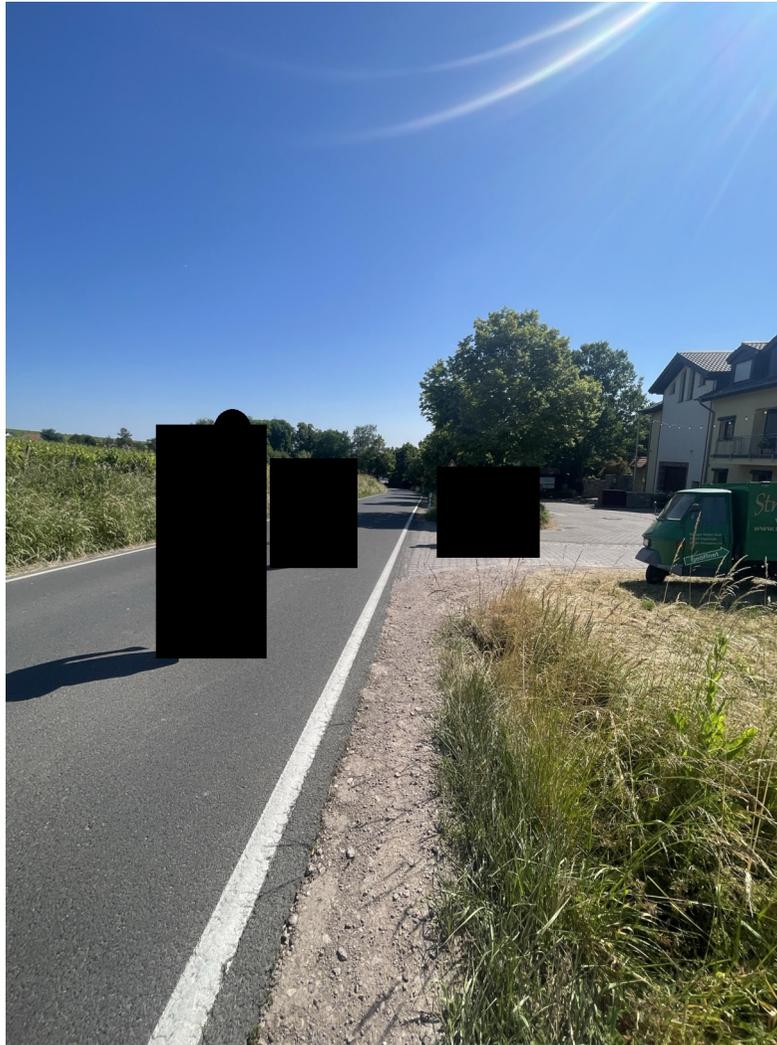
- Nördlich der Hauptstraße wird ein ca. 1 ha großes Neubaugebiet geplant (siehe Anhang)
  - Es wird hier im Zuge des Baus des Neubaugebiets eine Retentionsfläche als Ausgleichsmaßnahme unter dem Neubaugebiet vorgesehen.
- Unter der Hauptstraße verläuft ein DN 1000 Kanal
- An der Hauptstraße angrenzend verlaufen links- und rechtsseitig zwei Auffangmulden, die das anfallende Wasser der Hauptstraße ableiten sollen.

Abbildung 1: Hauptstraße nach Westen Richtung Engelstadt mit Auffanggraben

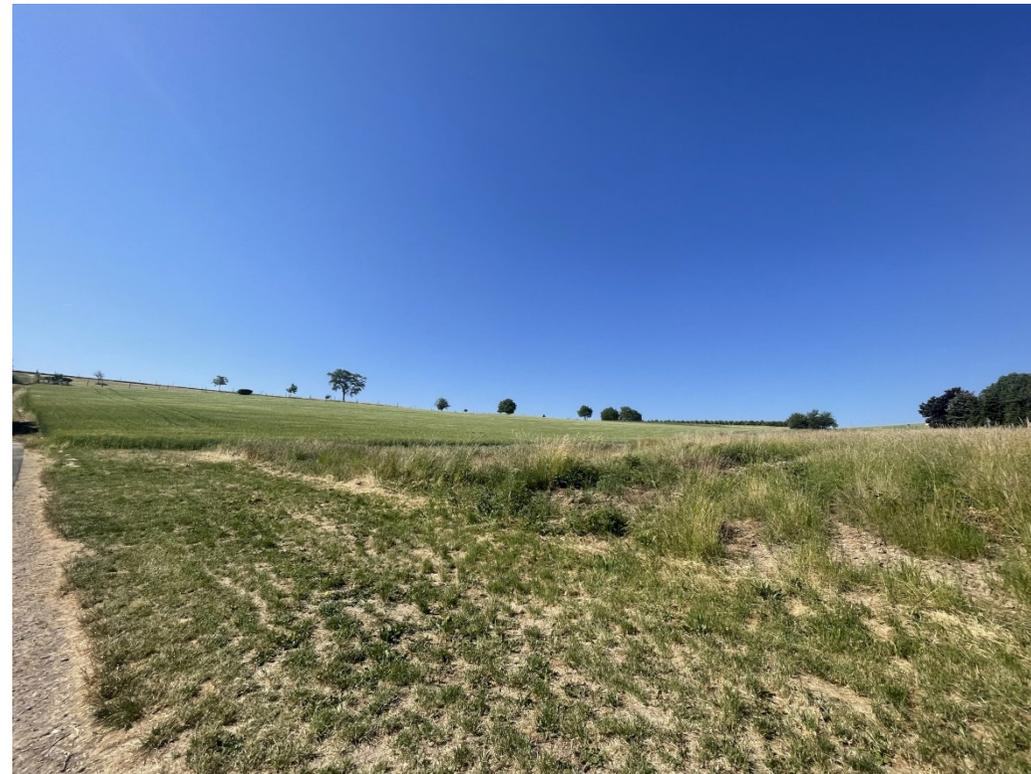
- Im Bereich der Hauptstraße sind tiefergelegte Garagen, die bei Sturzfluten kritisch betrachtet werden
- Am Ortseingang befindet sich eine Fläche, die durch die OG erworben werden könne. Ursprünglich war hier entlang der westlichen Seite der Straße eine naturschutzrechtliche Ausgleichsfläche vorgesehen. Hier wird im Allgemeinen vorgeschlagen eine gestaffelte Hochwasserrückhaltung aus dem Außengebiet beziehungsweise der Straßenfläche im Rahmen der Maßnahmenvorschläge des Hochwasservorsorge Konzeptes aufzunehmen.

Abbildung 2: Mögliche seitliche Retentionsfläche östlich von Engelstadt

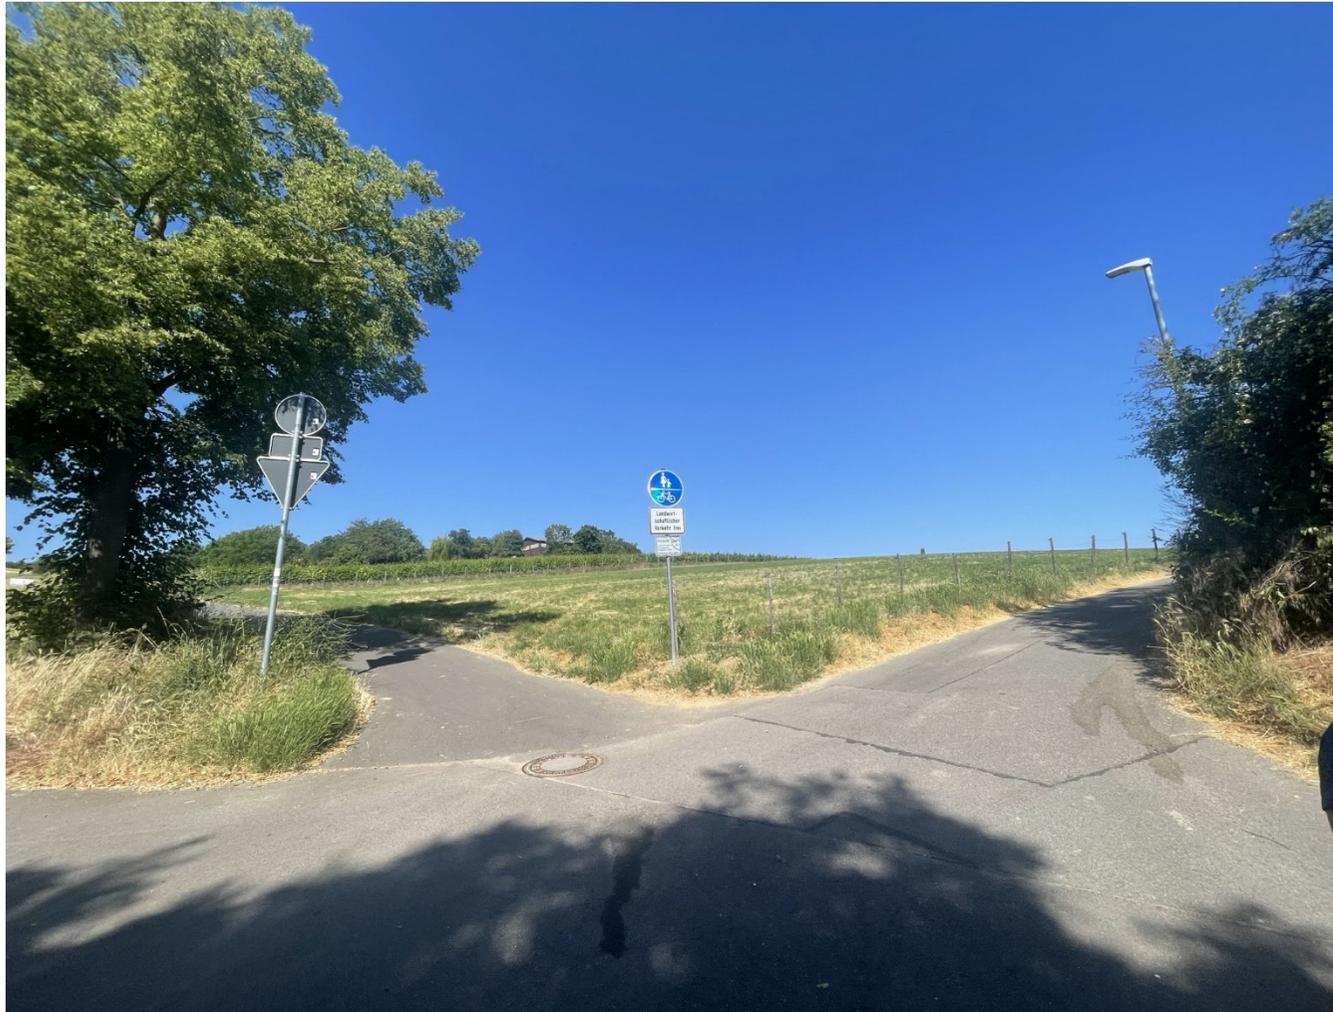
Abbildung 3: Fläche des geplanten Neubaugebiets östlich von Engelstadt

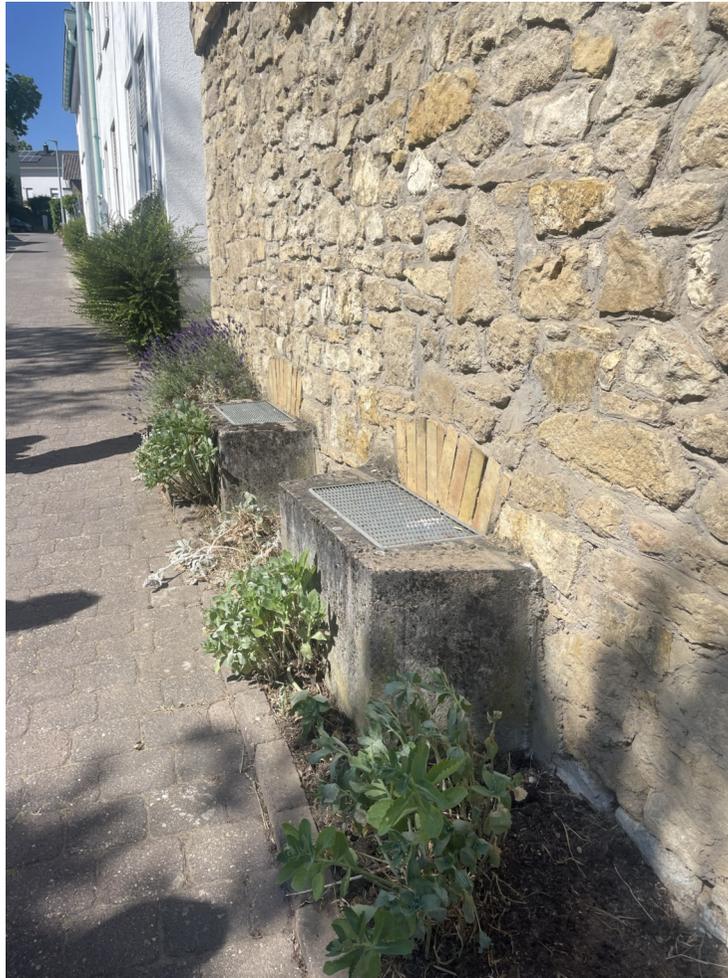
- Im Straßenbereich sind Toreinfahrten, Wärmepumpen, Stromkästen und Hauseingänge bei Neubauten kritisch in Bezug auf Sturzfluten zu bewerten.

Abbildung 4: Positivbeispiel – hochwassersicherer Lichtschacht

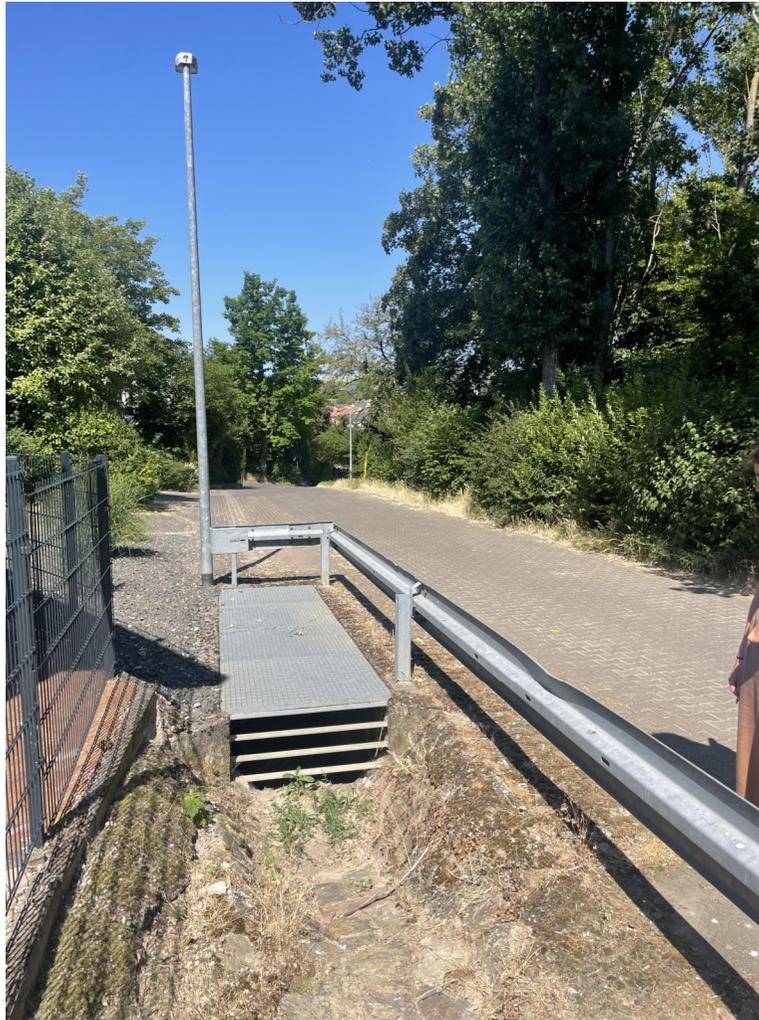
- In der Weinbergstraße oberhalb des Kindergartens befindet sich ein Regenwassereinlauf, welcher an den Kanal angeschlossen ist.
- Die aktuell prognostizierten Sturzflutwege gehen von der Weinbergstraße nördlich zur Raiffeisenstraße ab. Einschätzungen aus der Ortsbegehung lassen daraus schließen, dass der Abflussweg geradeaus entlang der Weinbergstraße nach Überlauf des Einlaufbauwerks verläuft.
- Der Tiefpunkt des Abflussweges befindet sich im Bereich Weinbergstraße – Im Dorfgraben (Untersuchungsgebiet 2). Hier liegt aufgrund der topographischen Kessellage eine besondere Gefährdung vor, da sich hier alle Abflüsse sammeln. Daher sind hier 6 Einläufe in den MW-Kanal vorhanden.

Abbildung 5: Regenwassereinlauf

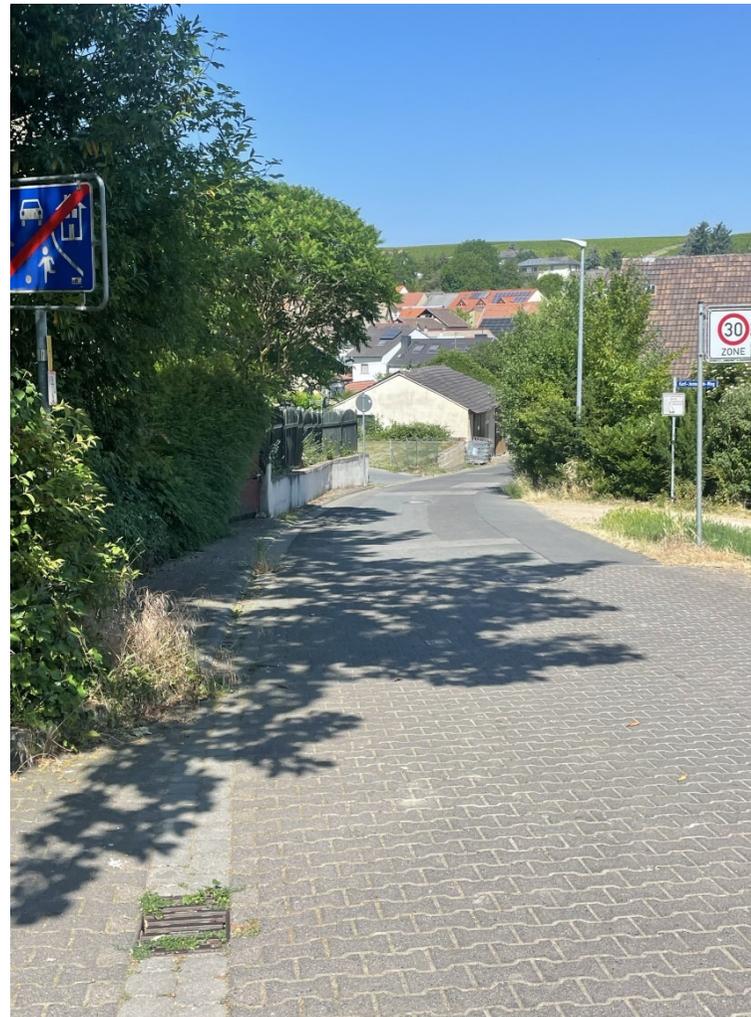
Abbildung 6: Weinbergstraße

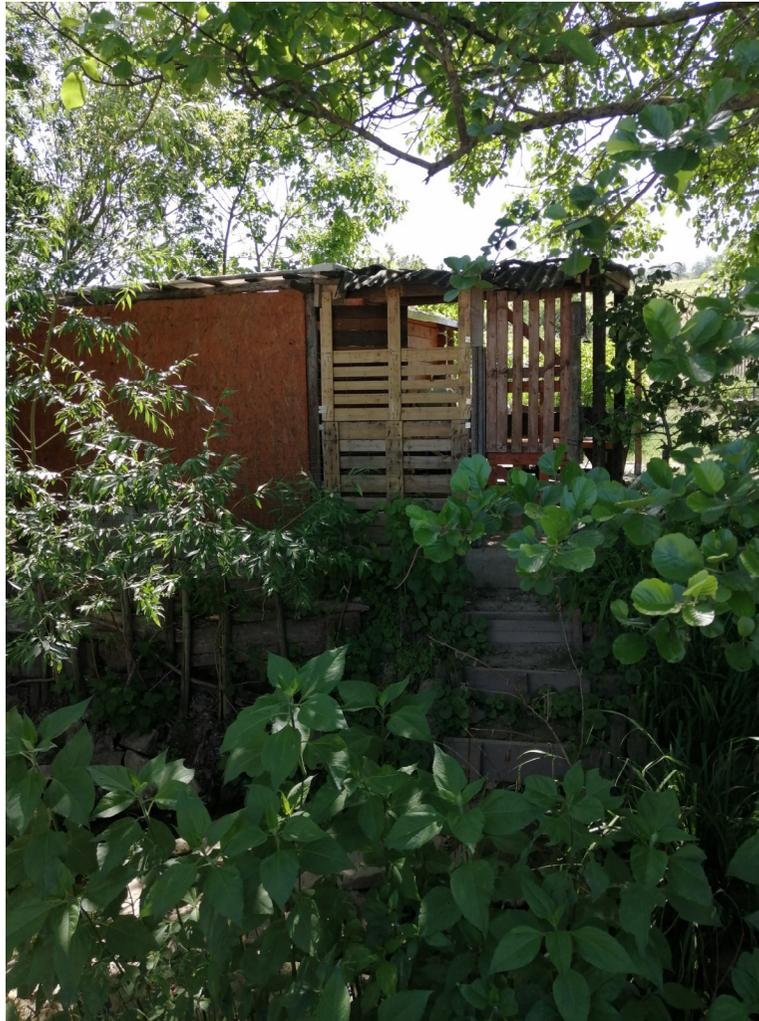
- Der Mischwasserkanal nördlich des Wiesengrabens entlastet in den Wiesengraben.
- Direkt am Gewässer stehen Bebauungen und Wohnwägen, welche durch eine große Sturzflut gefährdet sind und mitgerissen werden könnten.

Abbildung 7: Schrebergarten am Engelstädter Graben

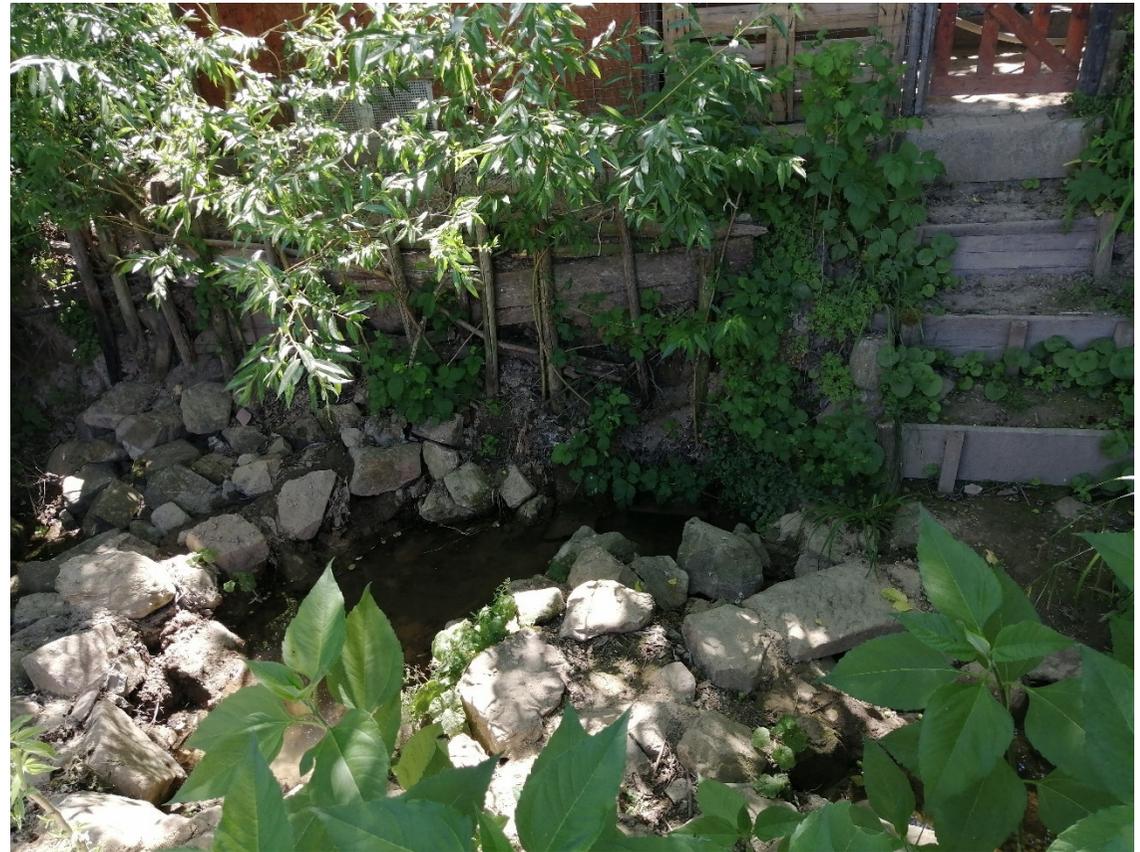
- Südlich vom Mühlgraben wird ein kleines Neubaugebiet geplant (siehe Anhang). Schadenspotential ist vorhanden – Vorkehrungen sind zu treffen.
- Als Maßnahmenvorschlag kann die Landbewirtschaftung, nördlich der OG, quer zum Hang angeordnet werden.
- Über den Wiesengraben sind nicht genehmigte Überquerungen aus Holzbalken und eine unnatürliche Steinquerung (Abflusshindernis) erkennbar.

Abbildung 8: Steinquerung als Abflusshindernis am Engelstädter Graben

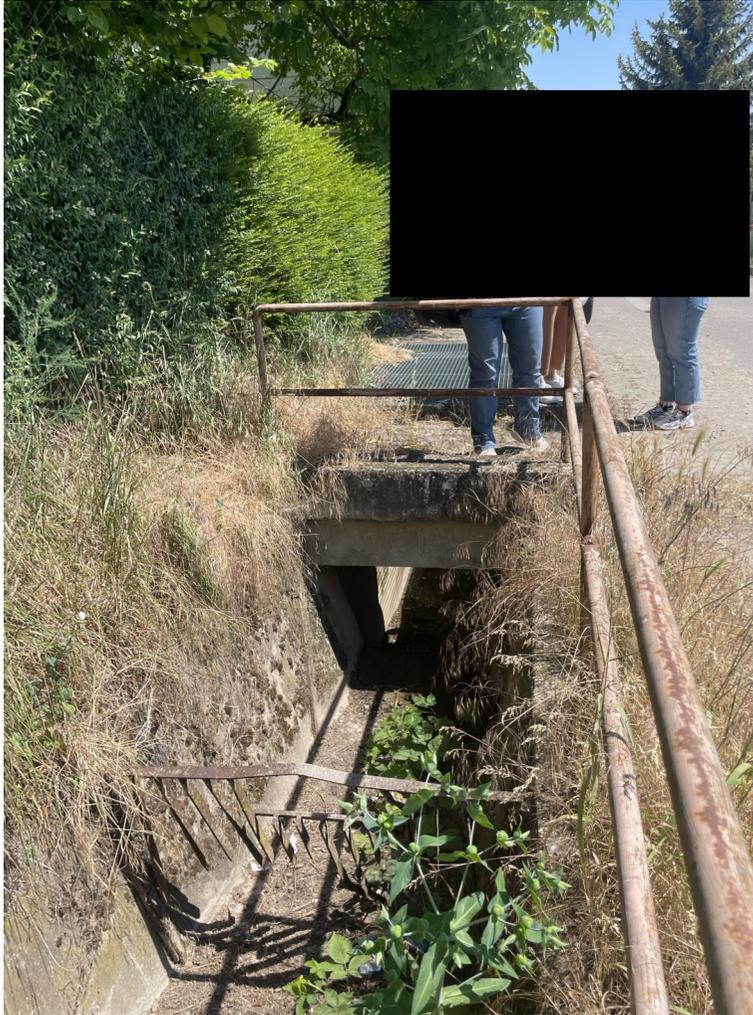
- Das Wasser aus dem Außengebiet läuft z.T. in die Einfahrt der Weinkellerei/-lagers.
- Der Zufluss aus dem nördlichen Einzugsgebiet wird über einen groß dimensionierten (DN 400) Regenwassereinlauf mit Sedimentationsfang aufgenommen

Abbildung 9: Zulauf Regenwassereinlauf

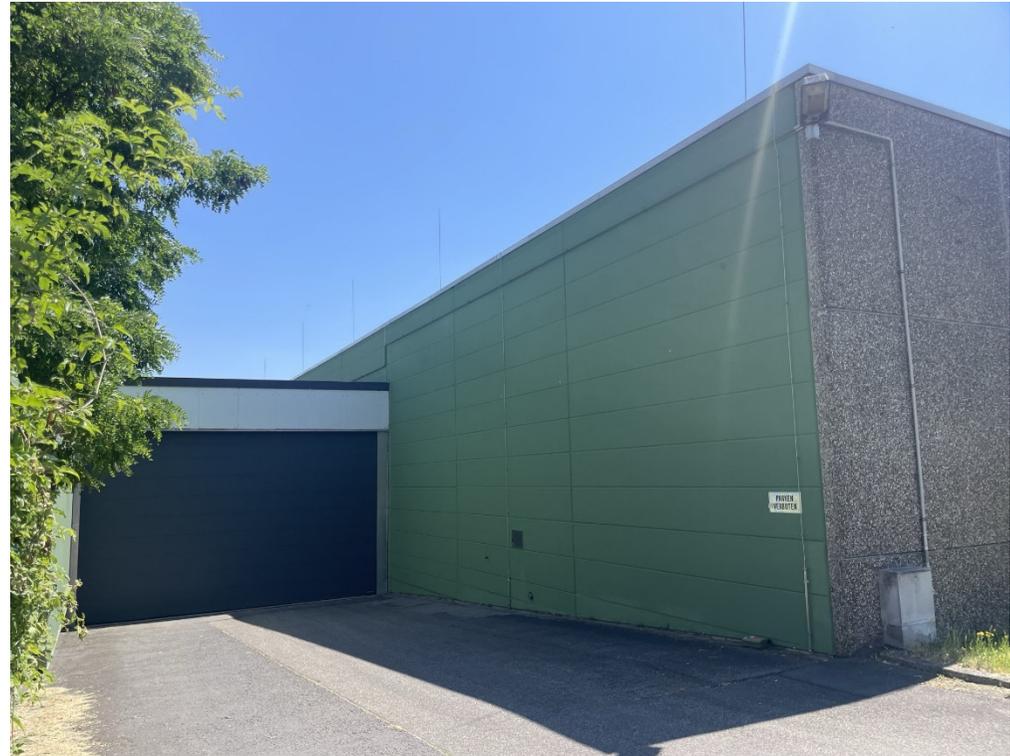
Abbildung 10: Einfahrt Weinkellerei

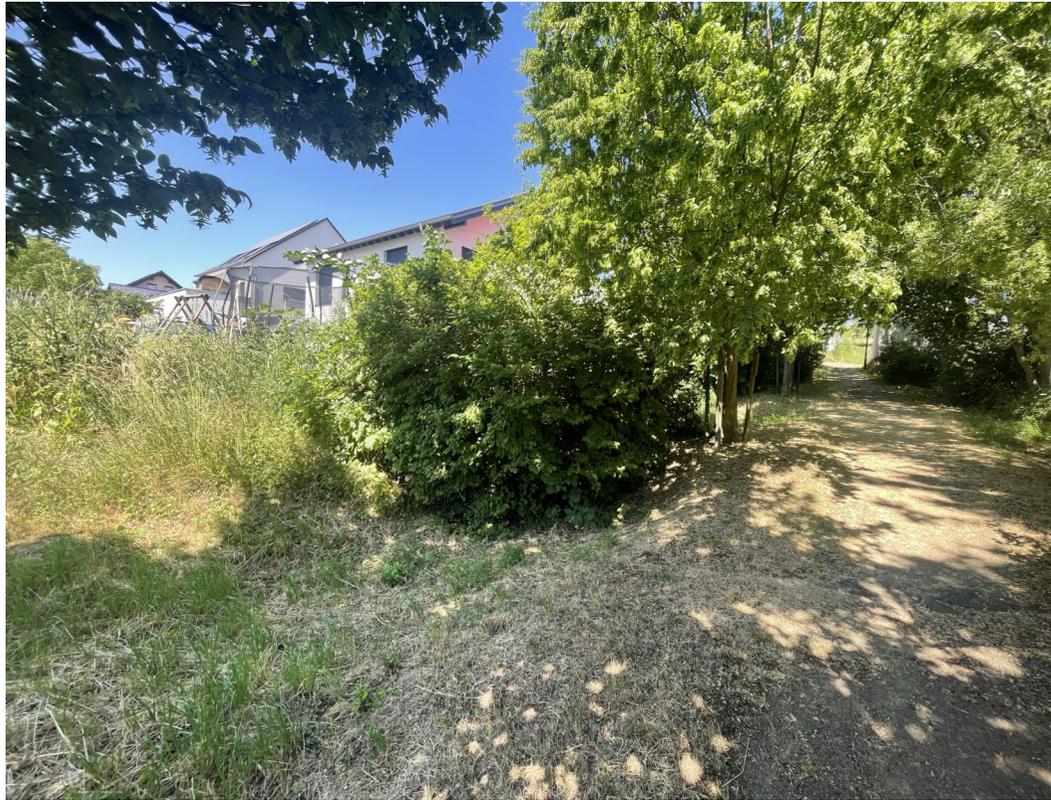
- Zwischen den Straßen Im Mittel und Am Pfortenacker ist eine gestaffelte Retentionsmaßnahme in Form von kleinen Retentionswällen vorhanden. Hier müssten die Retentionsräume ausgebaggert werden, um die Funktionsweise wieder herzustellen
- Durch Plausibilisierungen der Sturzflutkarten vor Ort werden keine Gefährdungspotenziale „Am Pfortenacker“ erwartet. Als kritischer Sturzflutbereich wird demnach nach örtlichen Einschätzungen der Wirtschaftsweg zwischen der Nieder-Hilbersheimer-Straße und zum Friedhof eingestuft.

Abbildung 11: Gestaffelter Retentionsraum

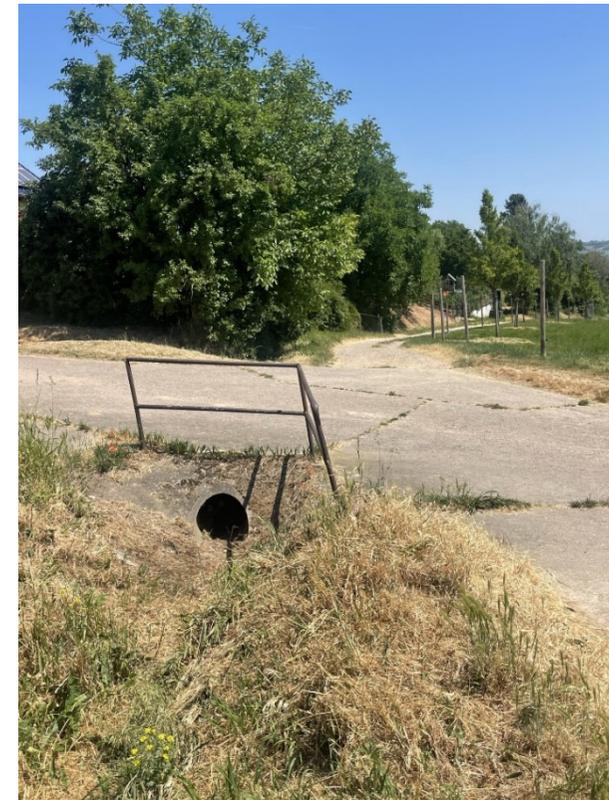
Abbildung 12: Durchlass, reinigungsbedürftig

- Der Graben von Westen kommend am Ortsrand ist trocken, die Verrohrung bedarf einer Reinigung.
- Die Fläche entwässert in den vorhandenen Graben.
- Der Wirtschaftsweg besitzt nördlich des Grabens eine Erhöhung, als wasserführendes Element. Diese dient dazu die Sturzflut gezielt vom Weg in den Graben zu leiten.
- Südlich des Grabens direkt am Wirtschaftsweg befindet sich ein quadratisches Auffangbecken. Unterhalb sichern sich die Gärten mit einer kleinen 50 cm hohen aber lückigen Verwallung vor Hochwasser aus dem Außengebiet ab.

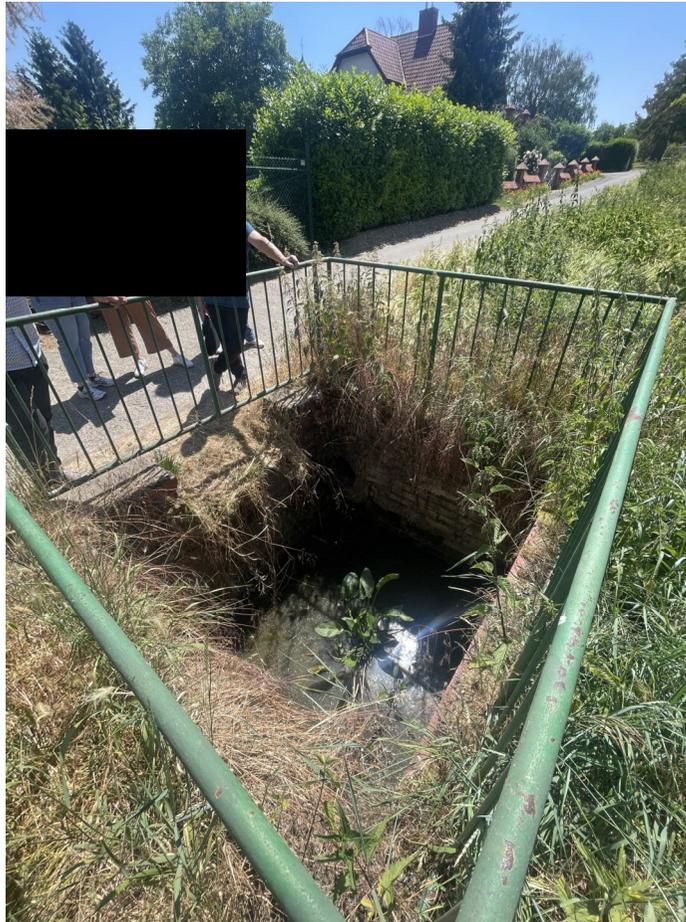
Abbildung 13: Auffangbecken mit Drosselablauf
