Protokoll zum 1. Bürgerworkshop in der OG Ockenheim am 09.11.2023

Projekt: Hochwasservorsorgekonzept Verbandsgemeinde Gau-Algesheim
Projektnummer: 441
Thema: Bürgerworkshop OG Ockenheim
Datum, Uhrzeit: 09.11.2023, 18:00 – 20:00 Uhr
Besprechungsort: Ockenheim
TeilnehmerInnen: Bürgerinnen und Bürger der Ortsgemeinde Ockenheim

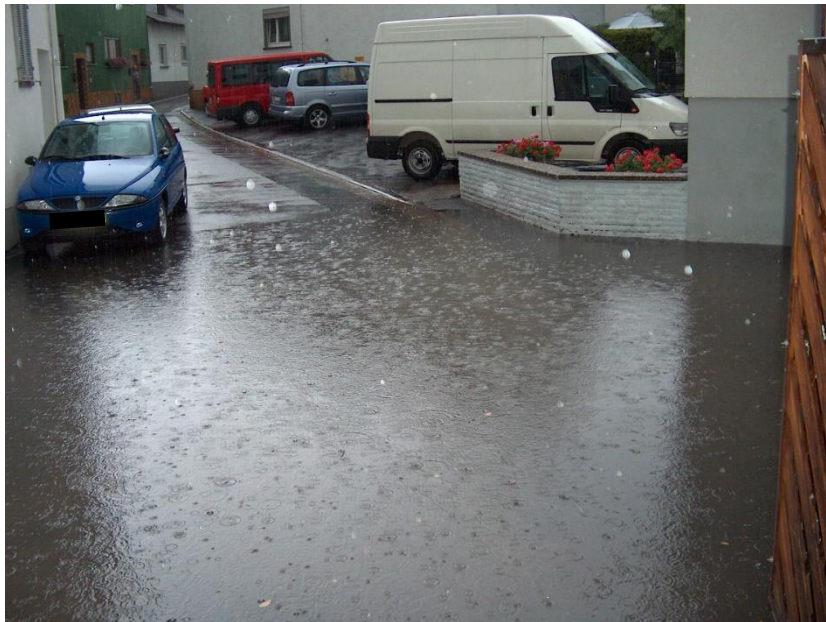
- Im Eckhaus der Alleestraße und der Hattemerstraße wurde in der Vergangenheit Wasser im Keller während bzw. nach einem Starkregenereignis beobachtet. Eine Rückstauklappe ist in diesem Haus bereits vorhanden. In diesem Bereich der OG wurden die Leitungen zu den Häusern in den 1960er Jahren zum Teil relativ klein dimensioniert. Dies könnte Rückschluss auf die Problematik geben. Eine Kanalbefahrung könnte zudem Aufschluss über weitere Probleme im Kanal bringen.
- Die Mischwasserkanäle der Bahnhofstraße und Grabenstraße wurden zusammengeführt, was laut den Anwohnern die Problematik mit der Überlastung der Kanäle verschärft hat.
- In der Burgstraße wurde am 02.08.2021 von einem Anwohner beobachtet, dass bei Starkregen das Regenwasser nicht abläuft und sich in dem Bereich der abknickenden Straße sammelt. Dies führte auch dazu, dass das Regenwasser in der Garage stand.

Abbildung 1: Rückstau des Regenwassers bei Starkregen (Bild eines Anwohners)

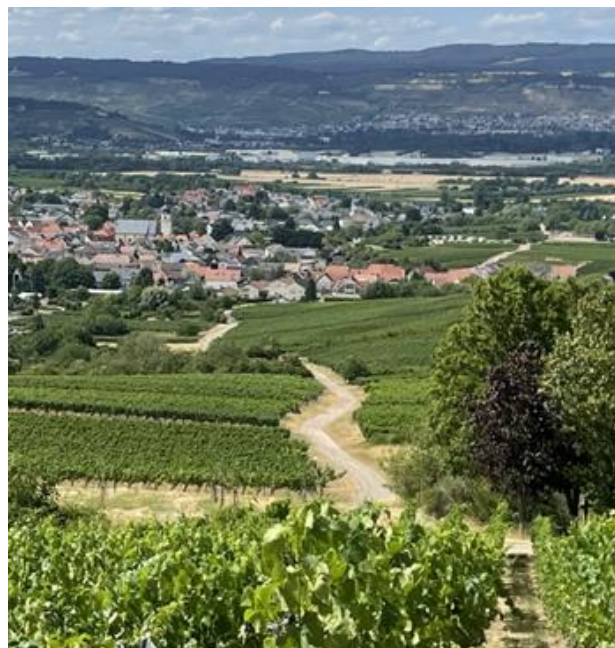
- Da der Ortsgemeinde bekannt ist, dass der Gehauweg (siehe Abbildung 2) als Wirtschaftsweg nach Starkregenereignissen teilweise schlecht nutzbar ist, soll dieser ausgebaut werden. Dieser Ausbau ist bereits beantragt. Wenn dieser bewilligt wird, sollen die Ergebnisse des

Hochwasservorsorgekonzeptes in die Umsetzung miteinfließen. Entgegen der behördlichen Sturzflutkarte läuft das Regenwasser, laut Aussage der Winzer, den gesamten Gehauweg entlang. Kurz vor der Ortsmitte existiert bereits eine Retentionsmulde.

Abbildung 2: Gehauweg in Richtung Ortsmitte

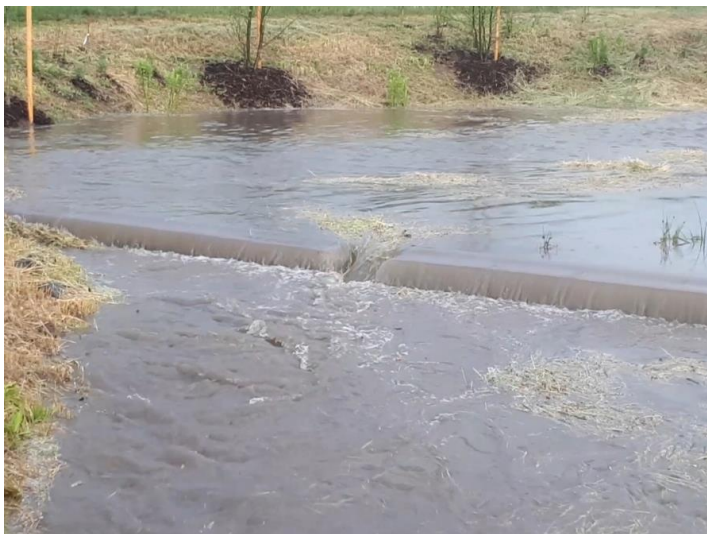
- Im Bereich der Taunusstraße befindet sich ein gestaffeltes Retentionsbecken, welches in Abbildung 3 im gefüllten Zustand zu sehen ist. Ein Problem, welches an dieser Stelle oft auftritt, ist laut der Anwohner, dass das Mähgut nach der Mahd an den Ufern belassen wird. Dies führt dazu, dass das Mähgut sich in Ästen oder Sträuchern verfängt und sich ein Rückstau bildet. Hinter dem Retentionsbecken wird der Ockenheimer Graben in einem Trapezprofil weitergeführt, worin zum Teil Sträucher und Wurzeln hängen und sich das Mähgut verfängt (siehe Abbildung 4). Hier ist eine regelmäßige Unterhaltung erforderlich. Des Weiteren sind die Anwohner zu sensibilisieren, dass an den befestigten Ufern nichts gelagert wird, damit das Mähfahrzeug an dieser Stelle passieren kann.

Abbildung 3: Gestaffeltes Retentionsbecken Taunusstraße (Bild eines Anwohners)

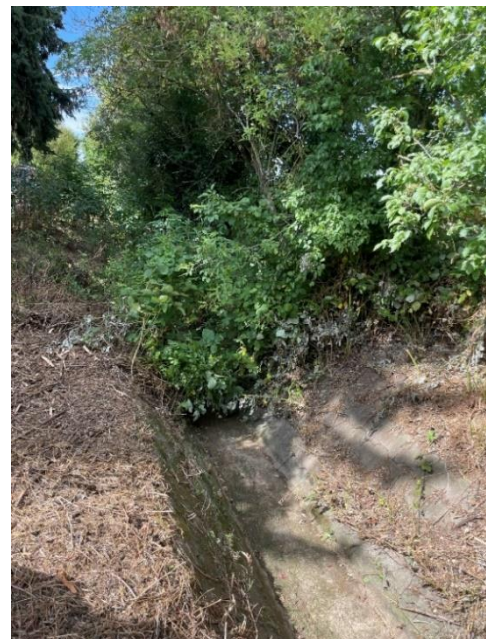
- In Richtung Bahntrasse, am nördlichen Rand der Ortsgemeinde, wird der Ockenheimer Bach unterhalb der Bahntrasse mittels eines Durchlasses geführt. Dieser Durchlass ist laut Aussage der Bürgerinnen und Bürger zu klein und führt dazu, dass sich das Wasser davor aufstaut. Des Weiteren befindet sich ein vorgeschaltetes Regenrückhaltebecken vor diesem Durchlass, welches diese Problematik zunächst kompensiert. Aufgrund der Höhenlage vermuten die Anwohner, dass möglicherweise das Wasser in Richtung Bebauung fließen könnte. Außerdem wurde beobachtet, dass sich Treibgut bis hin zur Gemarkungsgrenze Bingen verteilt.

Abbildung 4: Bewuchs im Abflussprofil
