## Begehungsprotokoll zur Ortsbegehung Gau-Algesheim am 06.07.2023

Projekt: Hochwasservorsorgekonzept Verbandsgemeinde Gau-Algesheim  
Projektnummer: 441  
Thema: Ortsbegehung OG Gau-Algesheim  
Datum, Uhrzeit: 06.07.2023, 14:30 – 17:30 Uhr  
Besprechungsort: Gau-Algesheim  
TeilnehmerInnen: VG Gau-Algesheim:  
Bauabteilung und verwaltungsinterne Ansprechpartner des HWVK-Konzepts:  
Frau Ammon meike.ammon@vg-gau-algesheim.de  
Herr Depué dorian.depue@vg-gau-algesheim.de

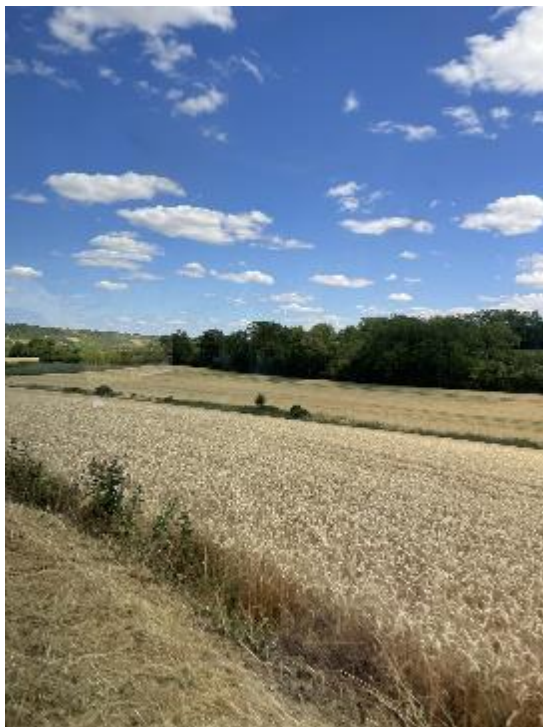
Abbildung 1: Senke des Eckelsbach

- Da sich das Wohngebiet Laurenziberg in topographischer Kuppenlage befindet, ist hier von keiner großen Gefährdung durch Sturzfluten oder Hochwasser auszugehen. Von den Beteiligten sind keine Ereignisse aus der Vergangenheit bekannt, die zu Schäden geführt haben.
- Der Eckelsbach spielt nach Angabe der Ortskundigen bei der Retentionsfähigkeit vom Einzugsgebiet des Laurenziberg bis zum Ort Gau-Algesheim eine größere Rolle. Die vom Ockenheimer Berg kommende Abflüsse sammeln sich in der Senke und im breiten Vorland des Eckelsbach und fließen zum Welzbach (Abbildung 1).

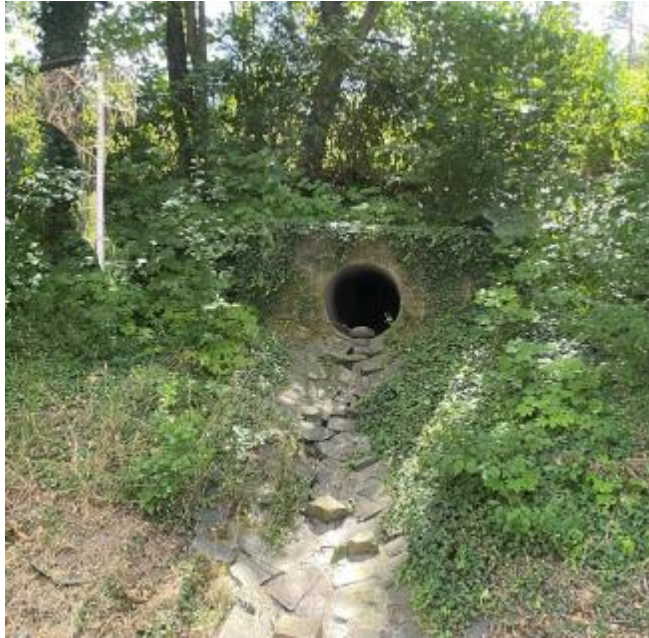
*Abbildung 2: Kanalauslass von der L420 kommend*

- Beteiligte berichten von sich stauendem Wasser vor einem Durchlass der L415 bei Starkregenereignissen. Das Wasser wird über einen Kanalauslass in den Breitenweg

geleitet. Hier kommt es zu einem starken Zufluss durch den Kanal zu den anliegenden Wohngebieten.

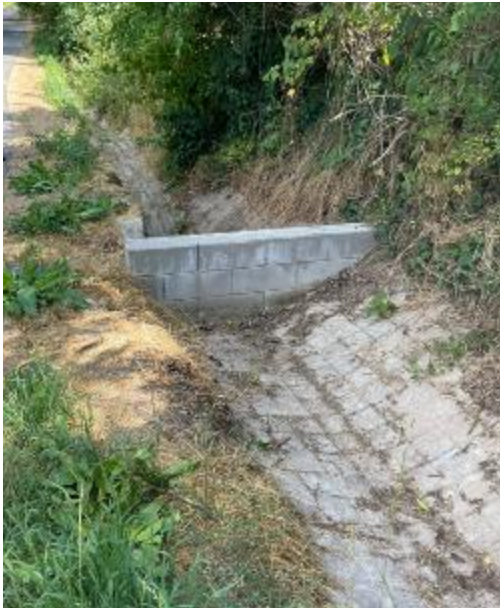
Abbildung 3: Mauer im Graben "Am Breiten Weg"

- In dem parallel zur Straße „Am Breiten Weg“ laufenden Graben wurde in den letzten Jahren eine kleine Mauer errichtet, sodass anströmendes Wasser nicht in die Richtung der Straße „Im Hippel“ fließen kann (Abbildung 3). Das Wasser wird über einen von der Stadt Gau-Algesheim erstellten Durchlass unter den Wirtschaftsweg geleitet und über ein befestigtes Gerinne in Richtung Welzbach geführt.

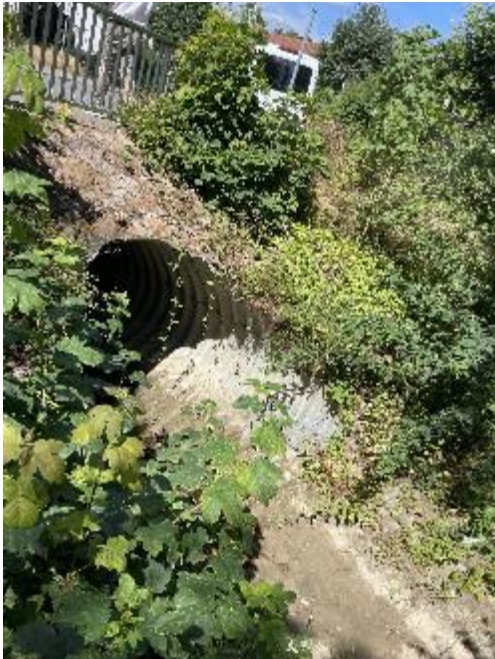
Abbildung 4: Durchlass am Welzbach unter der Straße "Im Hippel"

- Beteiligte berichten, dass sich im Bereich des Durchlasses an der Straße „Im Hippel“ (Abbildung 4) bei starken Hochwasserereignissen das Wasser aufstauen könnte und die Straße rechtsseitig entsprechend des ÜSG überströmt. Der Durchlass ist in einem guten Zustand. Derzeit besteht kein akuter Handlungsbedarf, den Bereich bspw. durch Ausbaggern von Ablagerungen zu befreien.

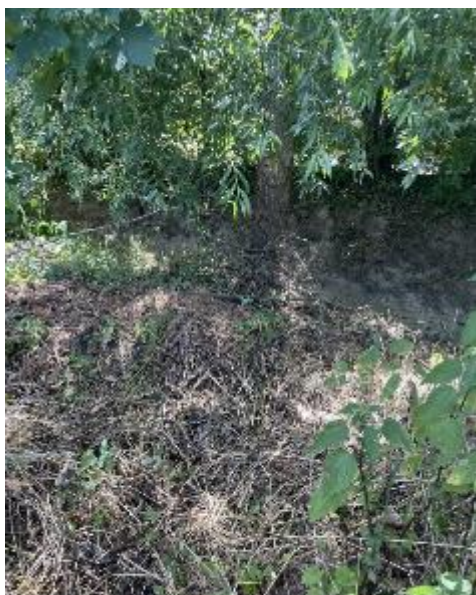
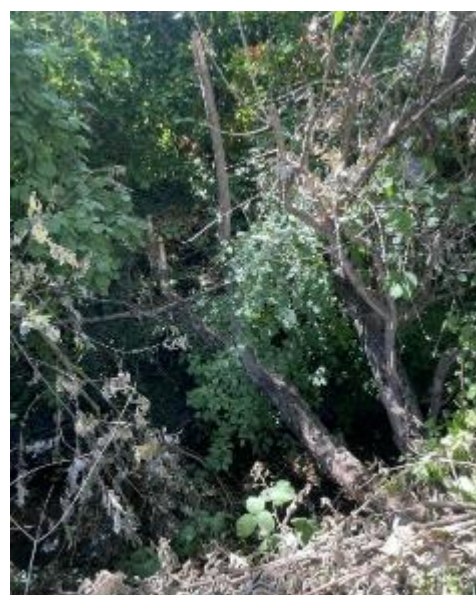
Abbildung 5: Pflanzenschnitt (links) und Totholz (rechts) im Welzbach

- An vielen Bereichen des Welzbaches sollte Pflanzenschnitt, Totholz und Treibgut aus dem Bach oder von den Böschungen entfernt werden. Die Gefahr, dass sich Treibgut an den Durchlässen des Welzbach verfängt, kann so reduziert werden. Abbildung 5 zeigt beispielhaft zwei Bereiche am Welzbach im Untersuchungsgebiet 3, die einen Handlungsbedarf aufzeigen.

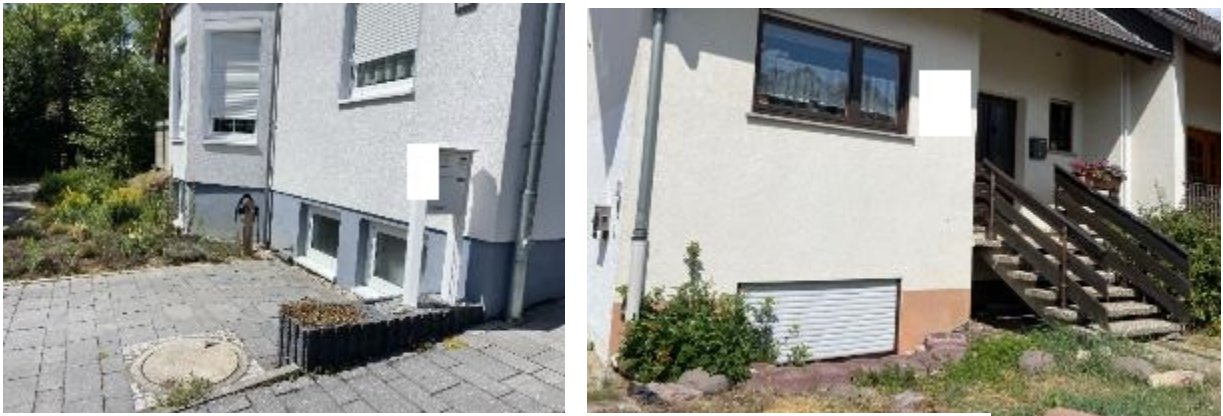
Abbildung 6: Nicht geschützte Kellerfenster "Im Hippel"

- In der Straße „Im Hippel“ innerhalb des ÜSG befinden sich mehrere Wohnhäuser, die tiefliegende, nicht geschützte Kellerfenster und Eingänge aufweisen (Abbildung 6). Diese Wohnhäuser liegen im ÜSG des Welzbach. Im Zuge des Workshops im Herbst 2023 werden diese Themen angesprochen und die Anwohner zu Möglichkeiten des Selbstschutzes informiert.

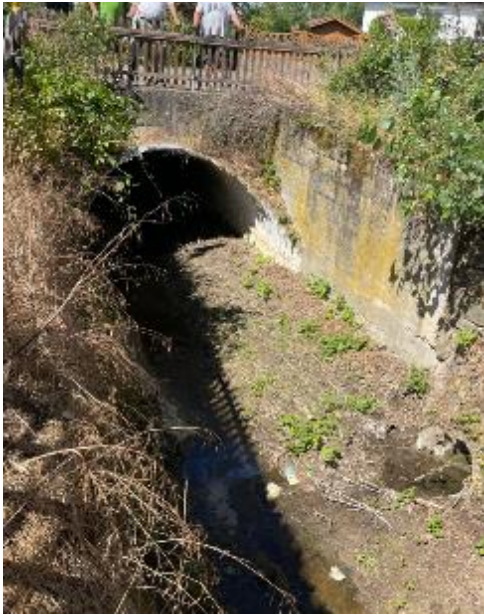
*Abbildung 7: Durchlass an der Straße An der Layenmühle*

- Am Durchlass der Straße „An der Layenmühle“ (Abbildung 7) kann sich der Welzbach aufgrund von anfallendem Treibgut stauen. Dies führt zur Verstärkung des davorliegenden ÜSG im Untersuchungsgebiet 3. Aufgrund starker Ablagerungen ist ein Ausbaggern des Bachbettes zu empfehlen, um die Leistungsfähigkeit in diesem neuralgischen Punkt wiederherzustellen.

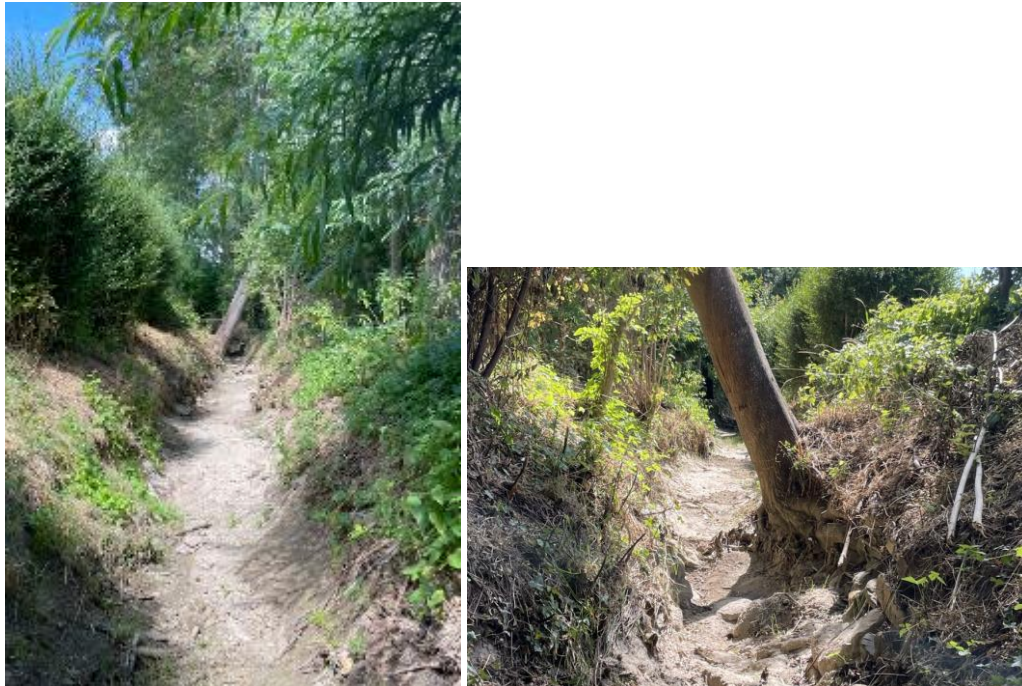
Abbildung 8: Abflussstörender Baum im Welzbach

- Von Beteiligten kam die Frage auf, ob die Böschungen des Welzbaches generell gemäht werden sollen. Hier wird empfohlen, starre Pflanzen und Geäst (bspw. Holunderbäume) zu entfernen. Gräser und kleinere Pflanzen, die sich bei Anströmung umlegen, beeinflussen das Abflussgeschehen nur in sehr geringem Maß.
- Ein an der Böschung befindlicher Baum (Abbildung 8) kann den Abfluss bei Hochwasser erheblich stören und zu örtlichem Aufstau und somit zur Überflutung der umliegenden Flächen führen, weshalb dieser entfernt werden sollte.

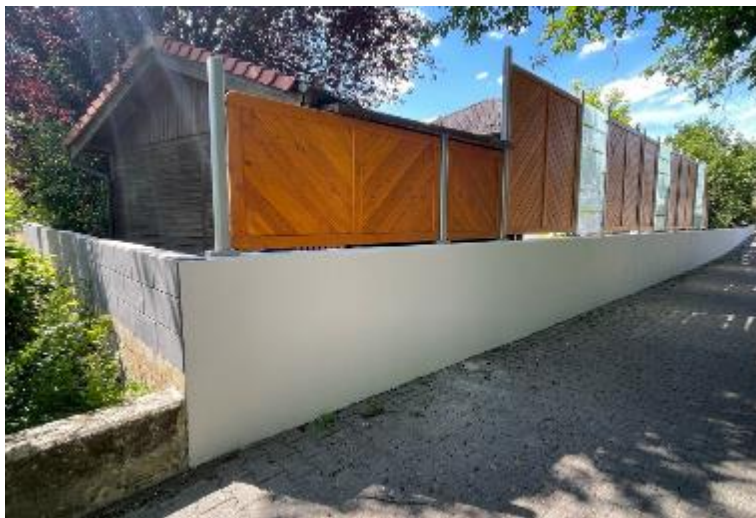
Abbildung 9: Privat errichtete Mauer eines Anwohners zum Schutz vor Hochwasser

- Im Bereich des Untersuchungsgebietes 4 direkt oberhalb des Durchlasses „An der Layenmühle“ sind Beispiele zu sehen, wie sich Anwohner vor Hochwasser schützen. Abbildung 9 zeigt den Hochwasserschutz eines Anwohners in Form einer umlaufenden Mauer. Der Anwohner bestätigt die Vermutung, dass es sich hier um eine Hochwasserschutzmauer handelt.

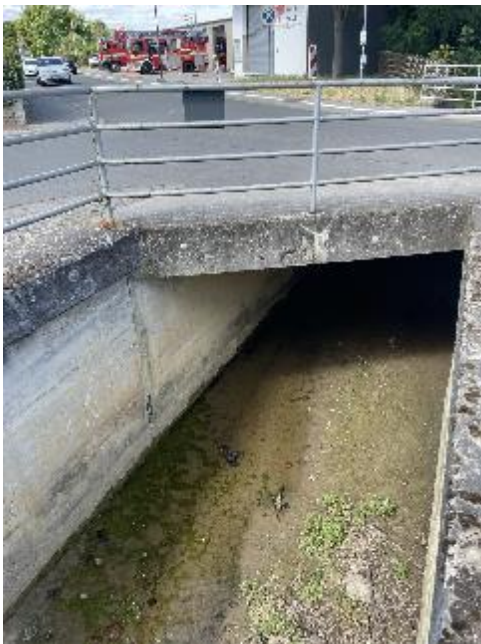
Abbildung 10: Durchlass der Wüstenrotstraße

- Auch in diesem Untersuchungsgebiet sollten an mehreren Stellen der Bewuchs, sowie tote Bäume aus dem Welzbach entfernt werden.
- Im Bereich hinter dem Durchlass nahe der Freiwilligen Feuerwehr sind mehrere Jungbäume (bspw. Eschen), die entfernt werden sollten, bevor diese noch weiter heranwachsen. Diese Bäume könnten zukünftig den Abfluss des Welzbachs erheblich beeinträchtigen und zu einer Verstärkung des ÜSG führen. Der Durchlass (Abbildung 10) ist in einem guten Zustand. Es besteht derzeit keine Notwendigkeit das Bachbett freizumachen.

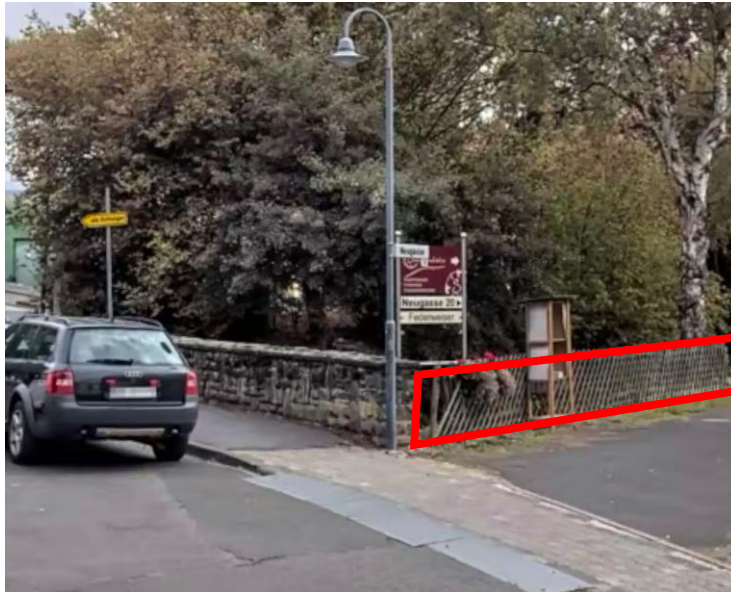
Abbildung 11: Brücke Neugasse

- Am Brückendurchlass der querenden Neugasse kann es zu einem Übertritt von Hochwasser kommen, wenn sich dieser mit Treibgut zusetzt. Die Fluten gelangen dann über die Neugasse zum tieferliegenden Marktplatz. Um Hochwasser länger im Welzbach zu halten und den Druckabfluss zu erhöhen, wäre ein Maßnahmenvorschlag

die bestehende Brüstungsmauer nach Süden parallel zur Wallstraße bis zum Anschluss an das Haus der Neugasse 20 weiterzuziehen.

Zudem sollte der Bereich des Bachprofils von Ablagerungen befreit und Pflanzeneinwuchs an den Böschungen entfernt werden.

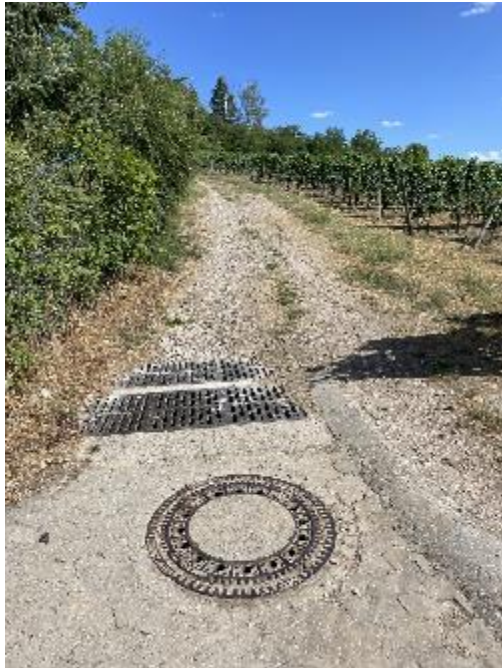
Abbildung 12: Außengebietsentwässerung in Höhe Hippel 33

- Es wird berichtet, dass in diesem Bereich bei Starkregen Geröll anfällt.

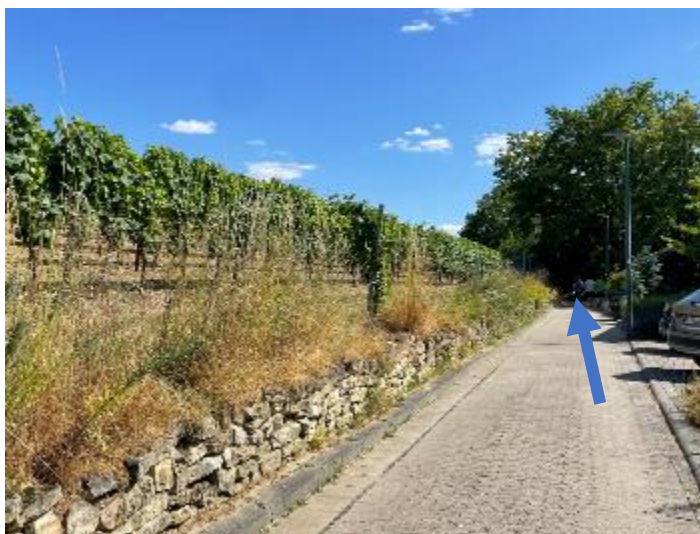
Abbildung 13: Straße zum Wirtschaftsweg

- Im Vorfeld wurde hier von einem Anwohner angemerkt, dass Oberflächenwasser über den hinterm Haus liegenden Wirtschaftsweg läuft. Vor Ort waren keine signifikanten kritischen Bereiche zu erkennen. Die Probleme können im Rahmen des Workshops im Herbst 2023 bei Anwesenheit der Betroffenen nochmals erörtert werden.

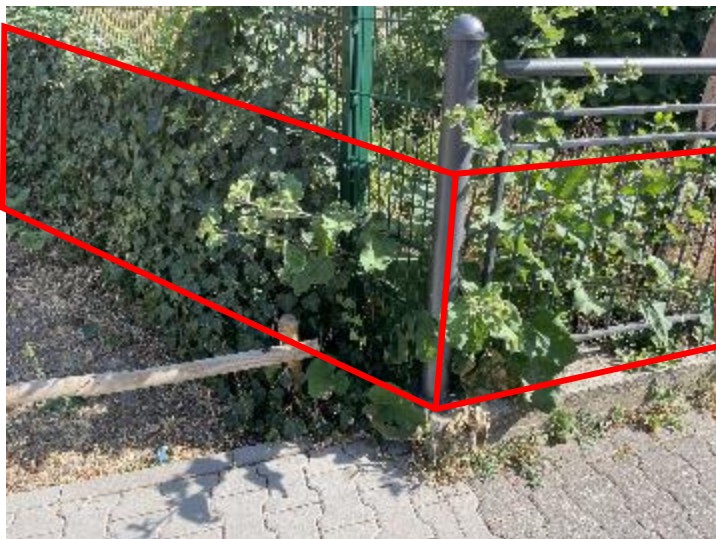
Abbildung 14: Umzäunung des Durchlasses Karl-Domdey-Straße

- Der Brückendurchlass unter der Karl-Domdey-Straße stellt einen potenziell kritischen Bereich für Hochwasser dar, da sich hier durch Treibgut der Welzbach aufstauen und in Richtung des tiefliegenden ÜSG Goethestraße/Schillerstraße dringen kann. Als Maßnahmenvorschlag kann hier bspw. das Errichten einer etwa 50 cm hohen umfassenden Mäuerchen genannt werden, welche den vorhandenen Zaun ergänzen/ersetzen kann (Abbildung 14). Hierdurch kann Hochwasser gehalten und der Druckabfluss erhöht werden. Der Durchlass sollte im Rahmen der Pflege von Ablagerung befreit werden.

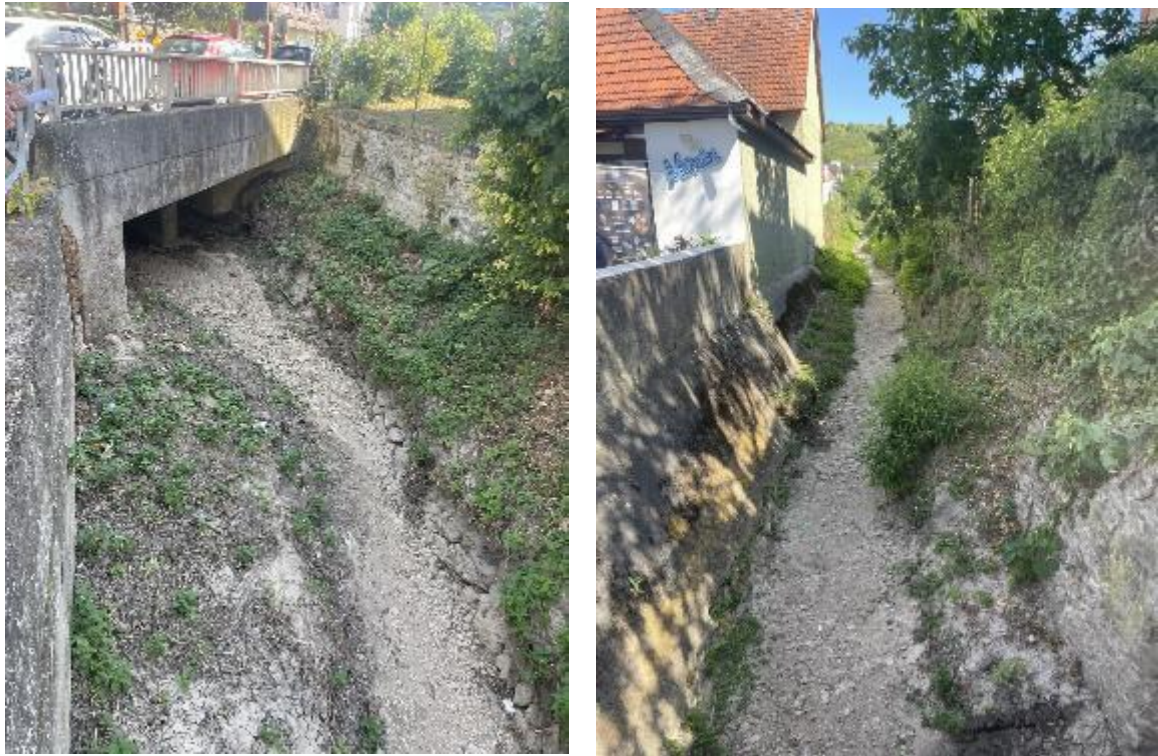
Abbildung 15: Ablagerungen im Bereich der Bahnhofstraße. Sowohl südlich (rechts) als auch nördlich (links) des Durchlasses.

- Der Welzbach weist im Bereich der Bahnhofstraße hohe Ablagerungen auf (Abbildung 15). Es wird empfohlen diese zu entfernen.  
Auch innerhalb des Durchlasses sind deutlich Ablagerungen zu erkennen (Abbildung 14).
